LAUDO TÉCNICO DE INSPEÇÃO

Flexal de Baixo e Flexal de Cima

Engº Civil ALEC MOURA SAMPAIO - CREA/AL nº 2206609/2018

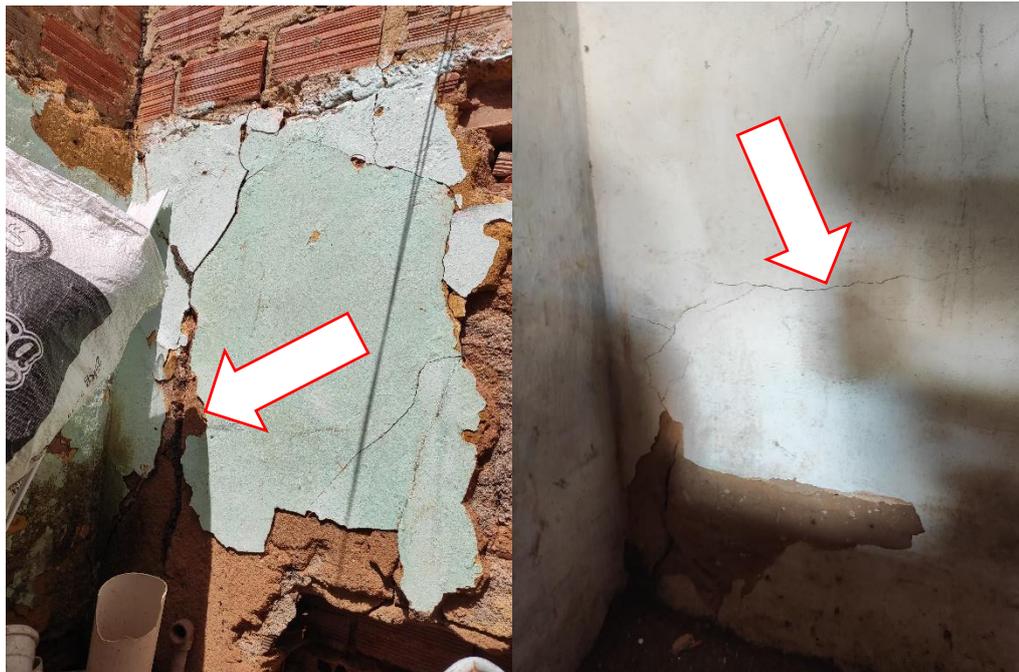
Manifestação Patológica nº13 e 14

- A edificação foi executada em alvenaria estrutural e apresenta um padrão construtivo de nível baixo.
- A residência apresenta trincas que a atravessam diagonalmente as paredes de um lado ao outro;
- Graves rachaduras diagonais no muro de trás;
- Moradores reportam estalos na edificação;
- Afundamento no piso da sala.

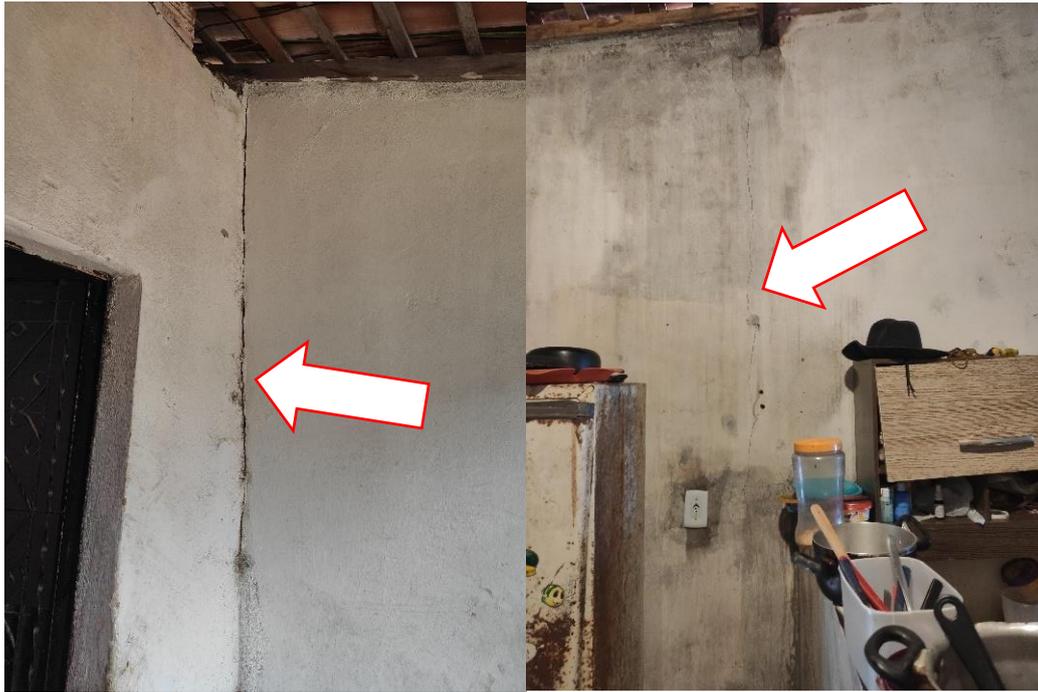
Manifestação Patológica n°18 e 19

- A edificação aparenta ter sido executada em alvenaria estrutural e apresenta um padrão construtivo de nível baixo.
- Fissuras que atravessam verticalmente a parede de cima à baixo;
- Rachaduras que separam a divisão de algumas paredes.

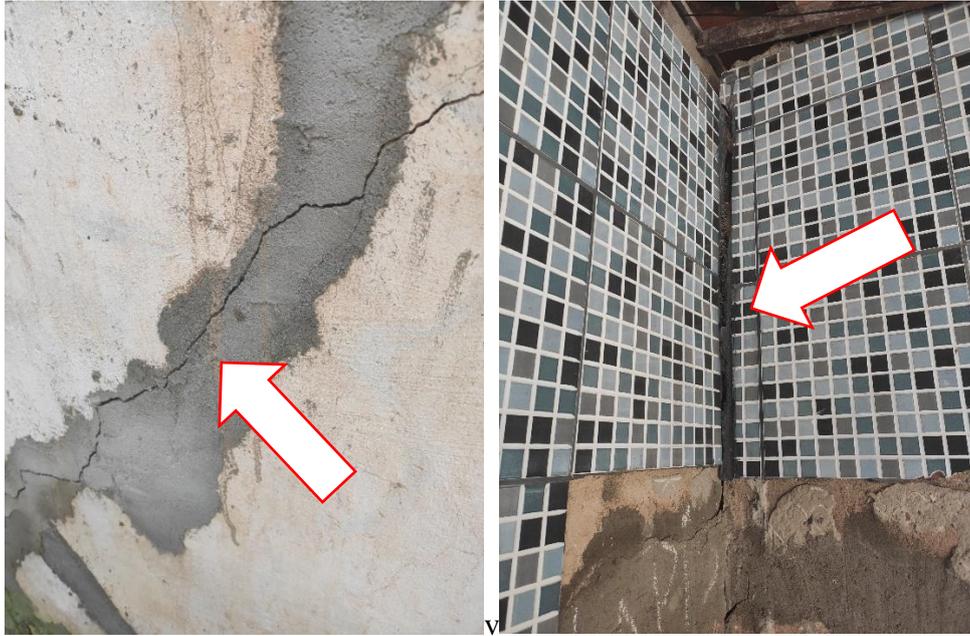
Manifestação Patológica nº20 e 21

- A edificação foi executada em alvenaria estrutural e apresenta um padrão construtivo de nível baixo;
- A residência apresenta rachaduras diagonais nas paredes internas;
- Moradores reportam estalos na edificação;
- Trincas generalizadas ao longo de de toda a lateral externa da casa;
- A moradora já tentou corrigir como é possível ver nas fotos, mas elas continuam abrindo numa velocidade preocupante.

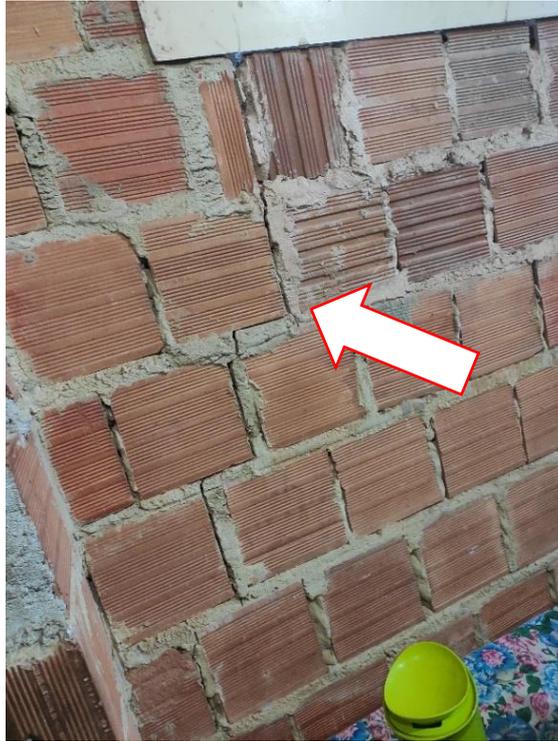
Manifestação Patológica nº33

- A edificação aparenta ter sido executada em alvenaria estrutural e apresenta um padrão construtivo de nível baixo;
- Rachaduras diagonais nas paredes e fissuras no piso;
- O morador afirma que diversas outras fissuras foram cimentadas por ele.

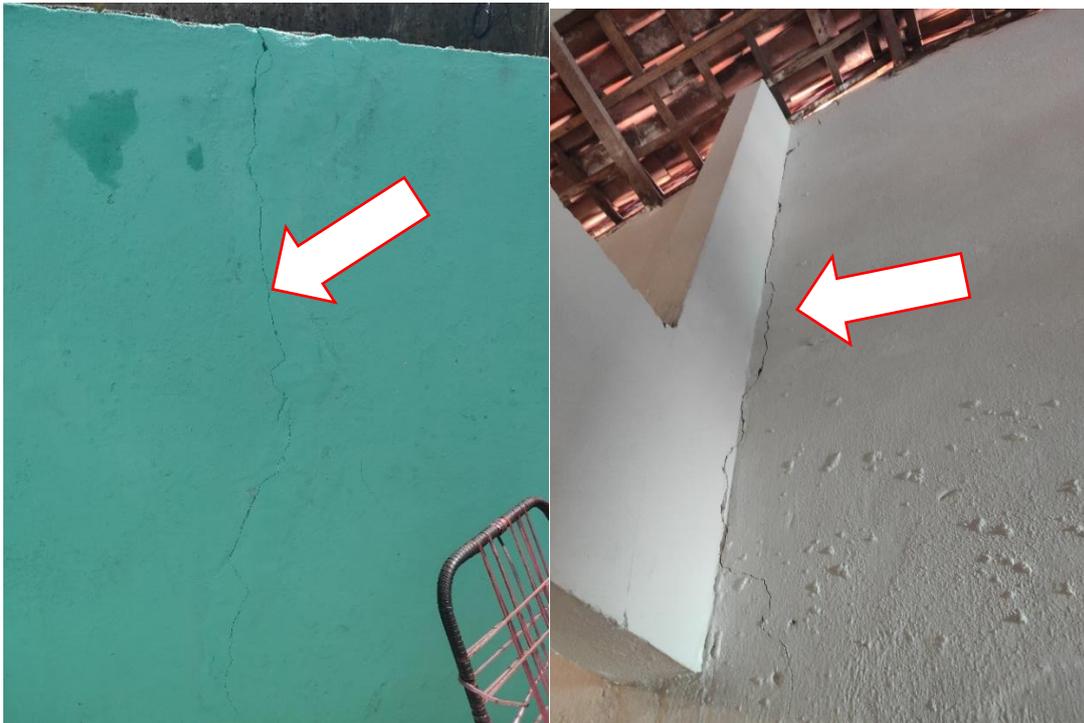
Manifestação Patológica nº56 e 57

- A edificação aparenta ter sido executada em alvenaria estrutural e apresenta um padrão construtivo de nível baixo;
- A residência apresenta trincas e rachaduras diagonais e verticais nas paredes;
- Moradora reportou estalos;
- Moradora reportou que algumas já foram fechadas e reabriram;
- Afundamento e trincas no piso.

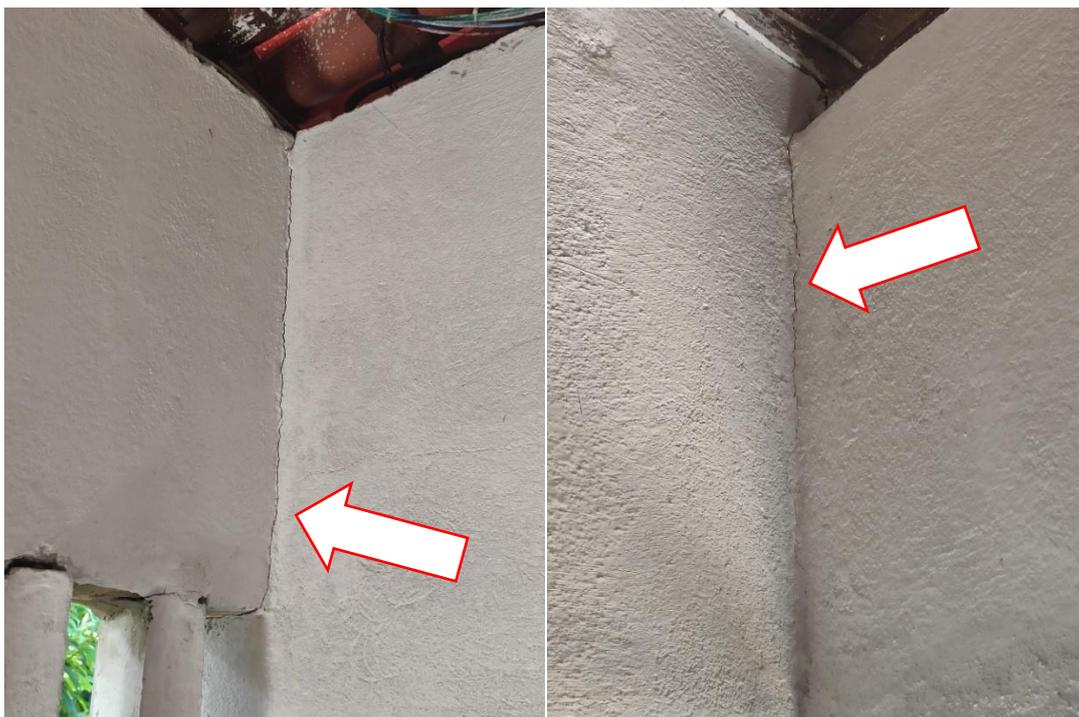
Manifestação Patológica n°61 e 62

- A edificação da frente não apresenta rachaduras;
- A edificação de trás aparenta ter sido executada com estrutura de concreto armado e apresenta um padrão construtivo de nível baixo;
- Trincas generalizadas em diversos elementos construtivos no primeiro pavimento da segunda edificação mais recente que fica no terreno de trás;
- Moradores reportaram estalos.

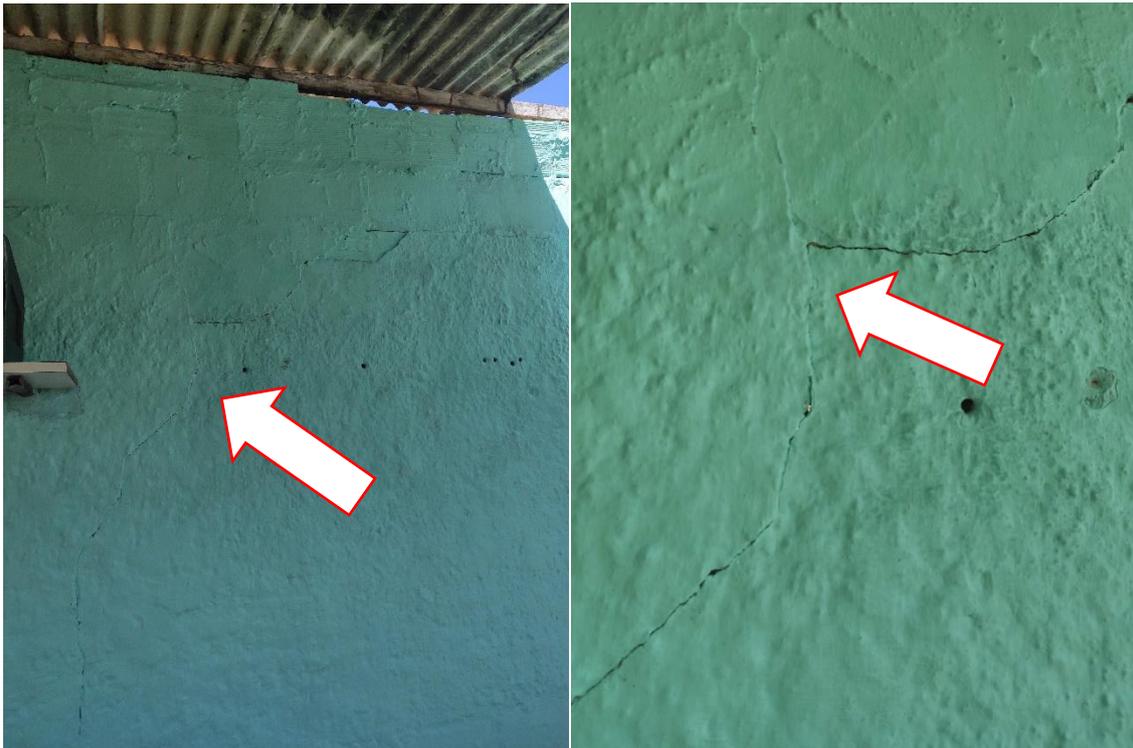
Manifestação Patológica n°69 e 70

- A edificação aparenta ter sido executada em alvenaria estrutural e apresenta um padrão construtivo de nível baixo.
- A residência apresenta trincas diagonais nas paredes e verticais no muro.

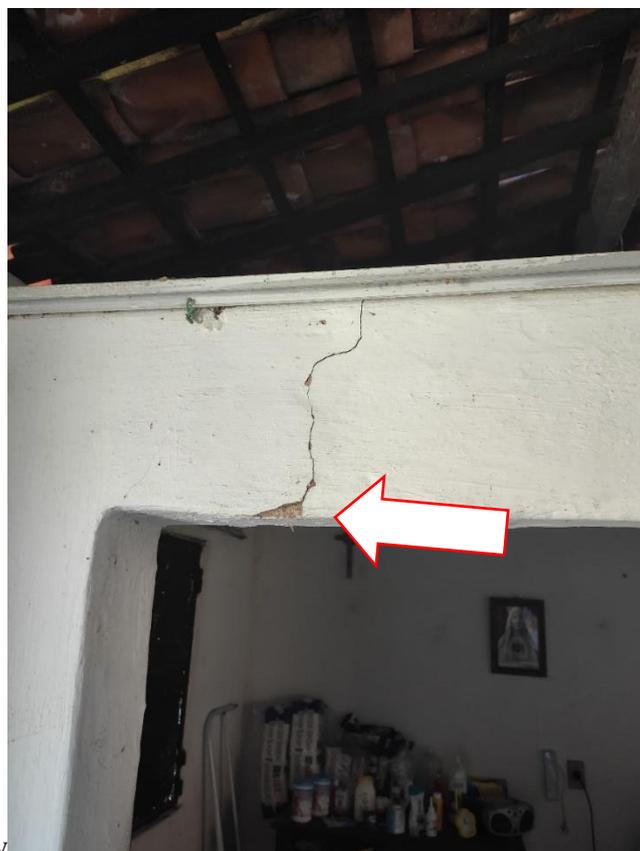
Manifestação Patológica n°73 e 74

- A edificação aparenta ter sido executada em alvenaria estrutural e apresenta um padrão construtivo de nível baixo.
- A residência apresenta também trincas generalizadas ao longo de diversos elementos construtivos.

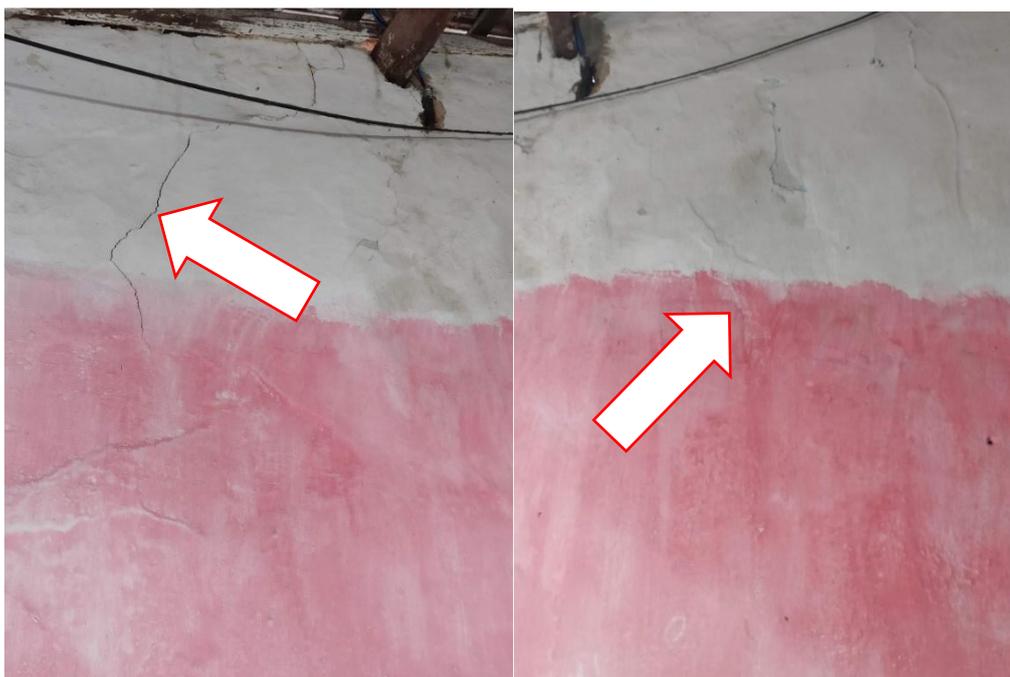
Manifestação Patológica nº79 e 80

- A edificação aparenta ter sido executada em alvenaria estrutural e apresenta um padrão construtivo de nível baixo;
- Trincas diagonais que foram fechadas recentemente pelos moradores e já estão abrindo novamente;
- Rachaduras no pé da parede;
- Moradores reportaram que um buraco se abriu no piso, mas eles fecharam com cerâmica.

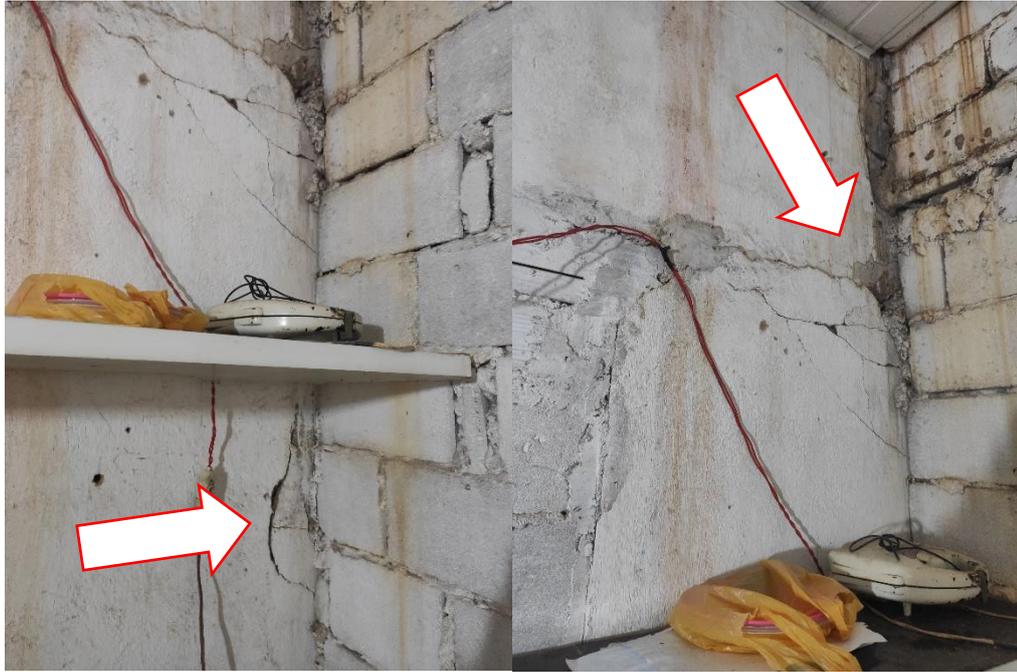
Manifestação Patológica n°83 e 84

- A edificação aparenta ter sido executada em alvenaria estrutural e apresenta um padrão construtivo de nível baixo.
- Trincas que já foram emassadas pelo proprietário e que estão reabrindo;
- Morador reporta ter sentido tremores na época que a edificação começou a trincar

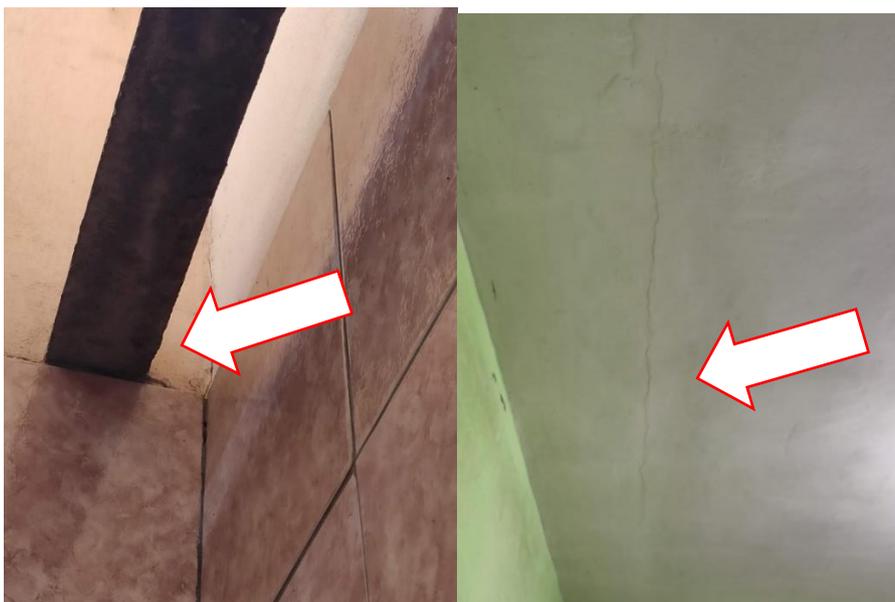
Manifestação Patológica nº85 e 86

- A edificação aparenta ter sido executada em alvenaria estrutural e concreto armado e apresenta um padrão construtivo de nível baixo;
- Trincas verticas nas paredes e nas divisões das paredes;
- Fissuras diagonais nas paredes;
- Moradores reportaram ouvir estalos.

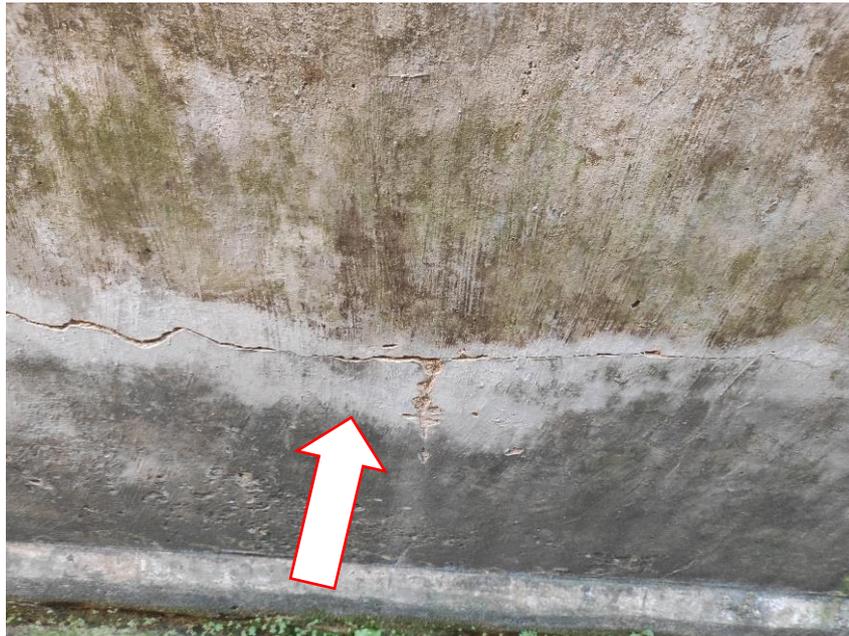
Manifestação Patológica n° 94

- A edificação aparenta ter sido executada em alvenaria estrutural e apresenta um padrão construtivo de nível baixo.
- Trincas verticais que vão do chão ao teto;
- Afundamento do piso;
- Graves rachaduras no muro de trás da edificação;
- Moradores reportaram ouvir muitos estalos na edificação;
- Moradores reportaram sentir tremores no período em que as patologias começaram a aparecer.

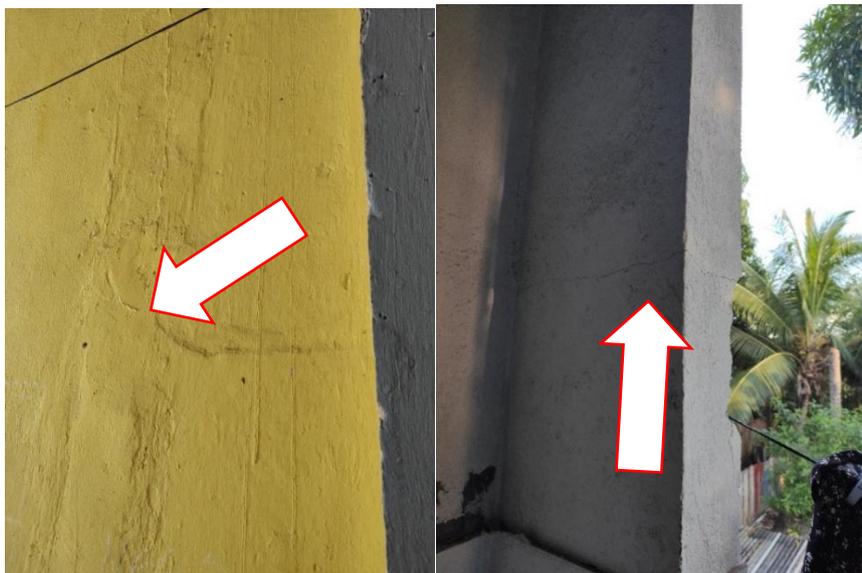
Manifestação Patológica nº 105 e 106

- Resquícios de rachaduras já emassadas pelos moradores que estão reabrindo;
- A edificação apresenta diversas trincas no piso do primeiro andar;
- Moradores reportaram ouvir estalos na edificação.

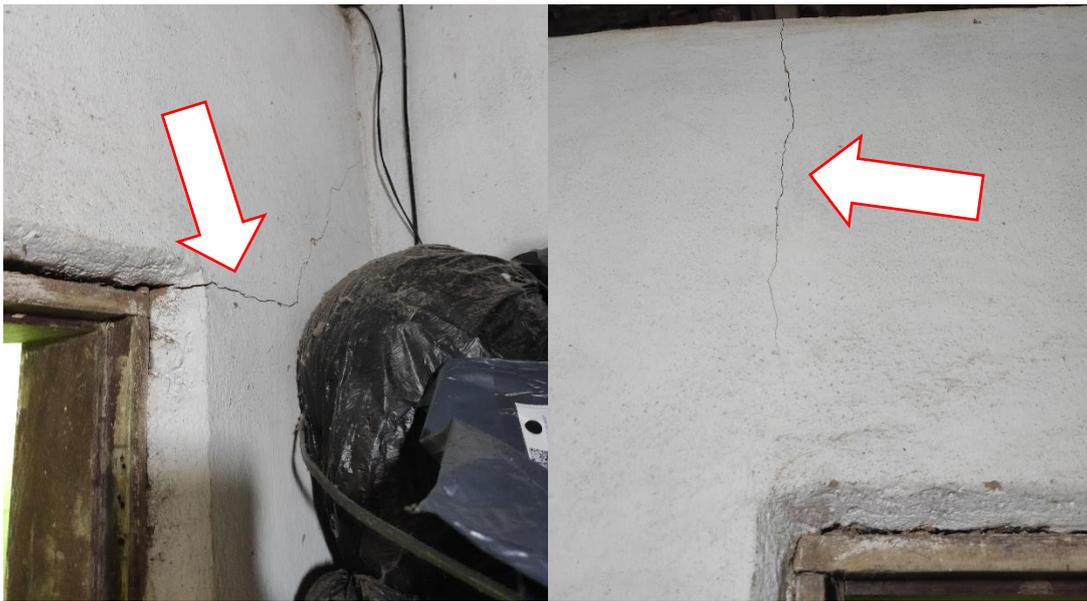
Manifestação Patológica nº 117 e 118

- A edificação aparenta ter sido executada em alvenaria estrutural e apresenta um padrão construtivo de nível baixo.
- Trincas horizontais e verticais;
- Rachaduras diagonais;

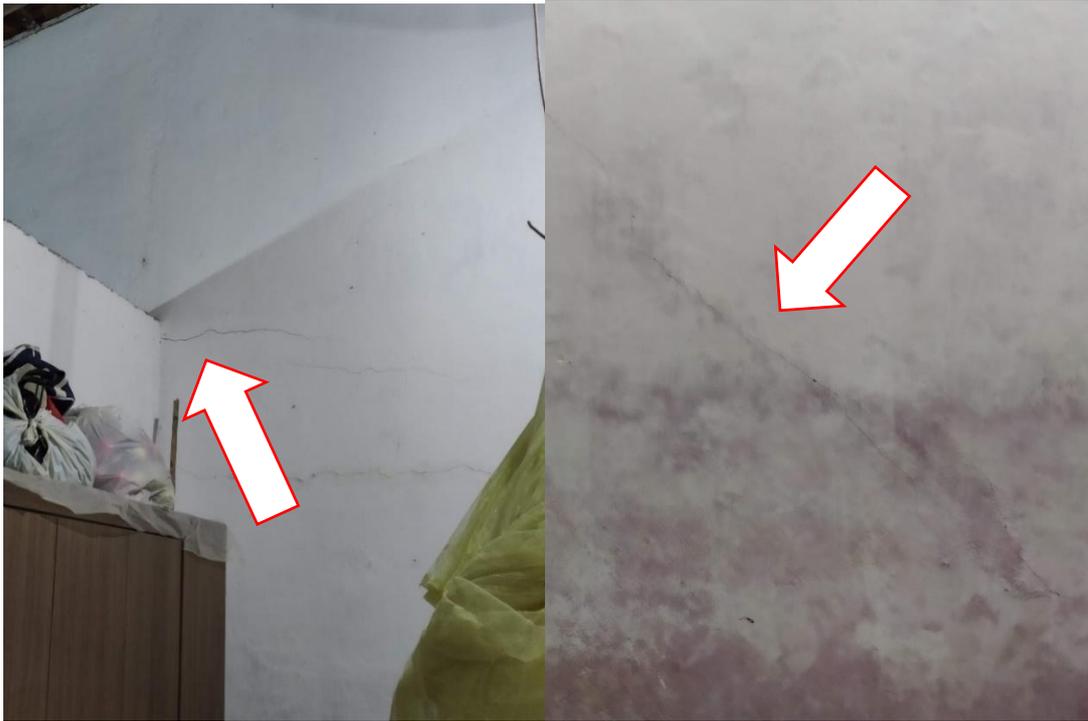
Manifestação Patológica n°124 e 125

- A edificação aparenta ter sido executada em alvenaria estrutural e apresenta um padrão construtivo de nível baixo.
- Resquícios de rachaduras que já foram emassadas pelos moradores;
- Moradores reportaram estalos;
- Fissuras diagonais mais recentes.

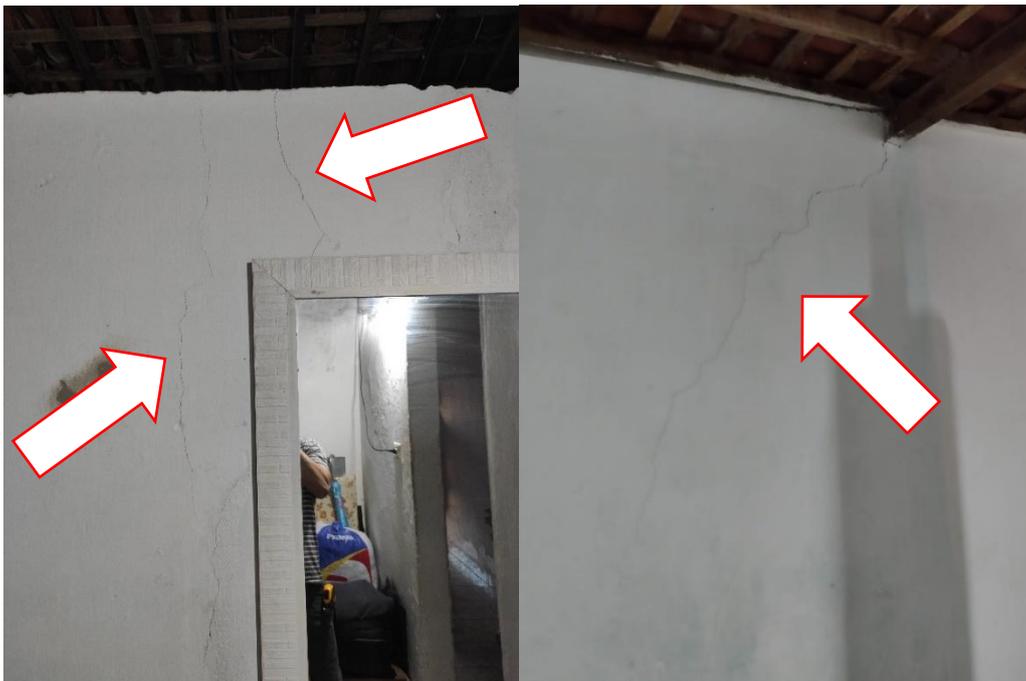
Manifestação Patológica nº129

- A edificação aparenta ter sido executada em alvenaria estrutural e apresenta um padrão construtivo de nível baixo;
- Fissuras diagonais e verticais;
- Trincas diagonais e verticais;
- Marcas de trincas que moradores tentaram reparar e estão abrindo novamente.
