## OFÍCIO

Alegre, ES, 30 de outubro de 2025.

Assunto: Informações sobre os questionamentos contidos no Ofício n. 526/2025/MPF/PR/AL/GABPR12

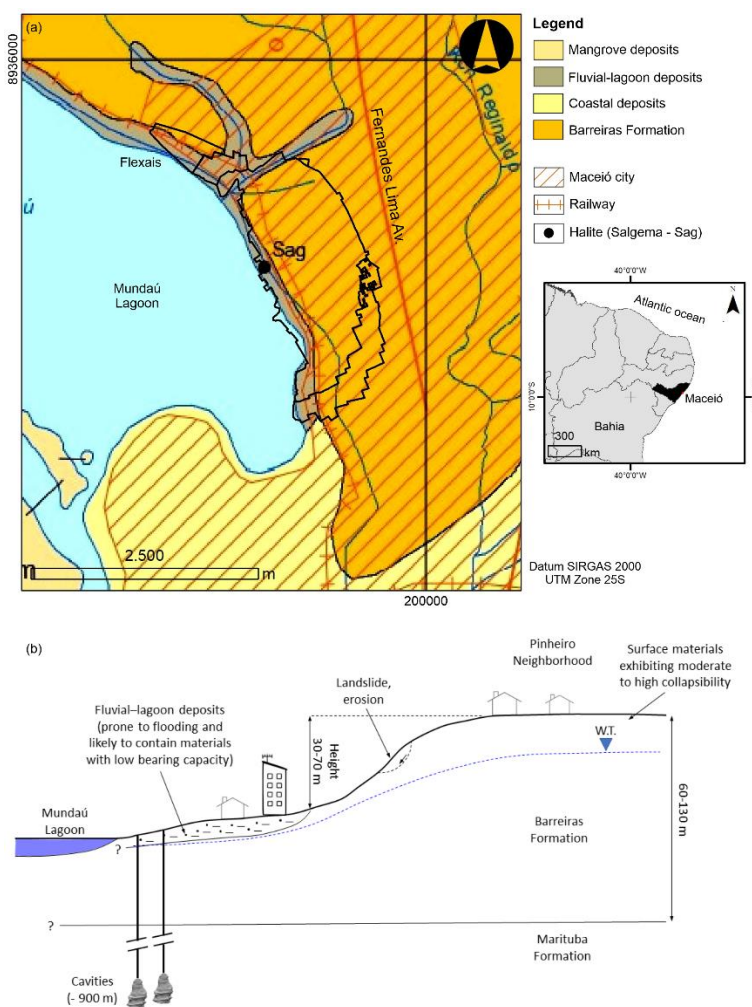
Os aspectos geológico-geotécnicos do subsolo da área afetada estão descritos em algumas publicações técnico-científicas e em relatórios internos. As publicações que tivemos acesso foram consultadas e integradas e estão citadas na seção 5 do relatório. A Figura 1 mostra uma síntese das características geológicas da área.

Figura 1 – a) mapa geológico; e b) seção geológico-geotécnica esquemática. Fonte: Santos e Coutinho (2022), Santos et al. (2022); RJQDOSSANTOS (2023) e Alcantara et al. (2023).

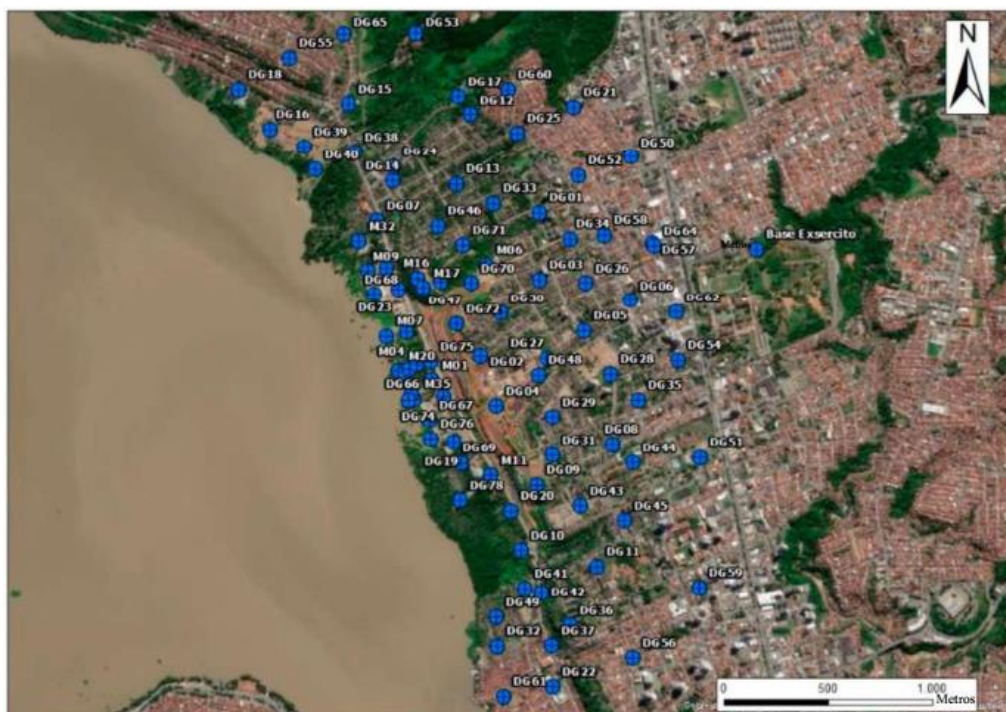
Segundo a Figura 11 do relatório Geoapp (2015), em janeiro de 2025 existiam um total de 89 antenas GNSS na área afetada pelo processo de subsidência. A Figura 2 mostra a disposição das mesmas.

As regiões dos bairros de Bom Parto e Bebedouro mostram deslocamentos horizontais consistentes na direção das cavidades subterrâneas. Esta componente do deslocamento, que possui direção Sul-Sudeste (SSE)/Norte-Noroeste (NNO), não é bem capturada pela interferometria, que detecta apenas a componente horizontal Leste-Oeste (E-W). Como estes territórios possuem poucas antenas, pois encontram-se na periferia da bacia de recalque, recomenda-se que sejam instaladas mais duas (2) antenas em cada uma destas áreas.

Figura 2 - Distribuição das antenas GNSS na área afetada pelo processo de subsidência. Fonte: Geoapp (2025).

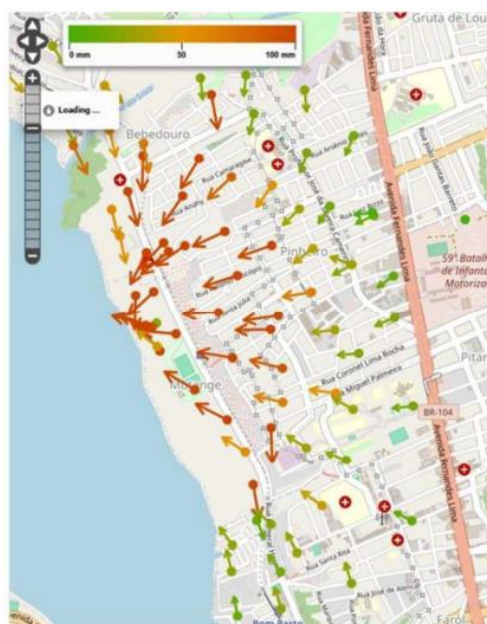
**A Figura 12 do relatório Geoapp (2025) mostra que nesta área o vetor deslocamento aponta para a área das cavidades subterrâneas (Figura 3). Este vetor tem orientação Sul-Sudeste (SSE).**

**Ao decompormos o vetor deslocamento na sua componente E-W, isso explicaria os deslocamentos positivos para Leste medidos pela interferometria (MT-InSAR). Além disso, este movimento indica relação causal com as cavidades de dissolução de sal-gema.**

**Figura 3 – Mapa dos deslocamentos horizontais. A orientação e a dimensão das setas indicam, respectivamente, o sentido e a magnitude dos movimentos. O norte da imagem está apontado para cima. Fonte: Geoapp (2025).**
