LAUDO TÉCNICO DE INSPEÇÃO

Flexal de Baixo e Flexal de Cima

Engº Civil ALEC MOURA SAMPAIO - CREA/AL nº 2206609/2018

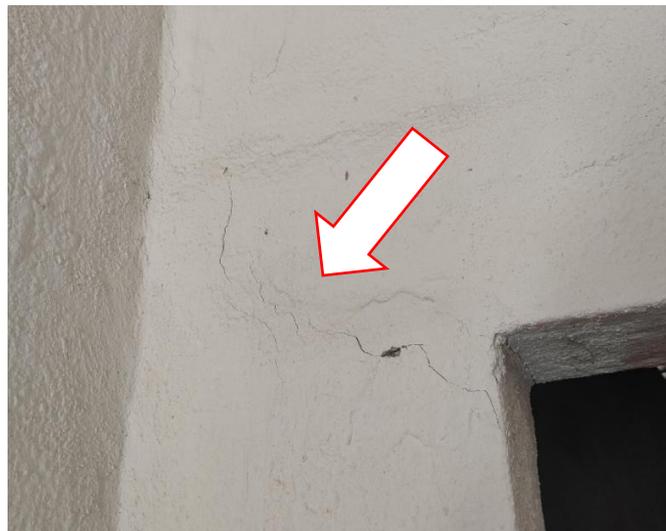
Manifestação Patológica nº1

- A edificação aparenta ter sido executada em alvenaria estrutural e apresenta um padrão construtivo de nível baixo;
- Fissuras, rachaduras e trincas diagonais ao longo de diversos elementos construtivos;
- Moradora reportou estalos na edificação;
- Moradora reportou o contínuo aumento das patologias.

A partir da análise individual das condições da edificação nº1, classifico quanto ao grau de risco como **CRÍTICO**, sem condições satisfatórias de habitabilidade e segurança com perda grave de desempenho e funcionalidade dos sistemas em geral, necessitando de intervenção imediata levando em consideração o risco à saúde e segurança dos usuários.

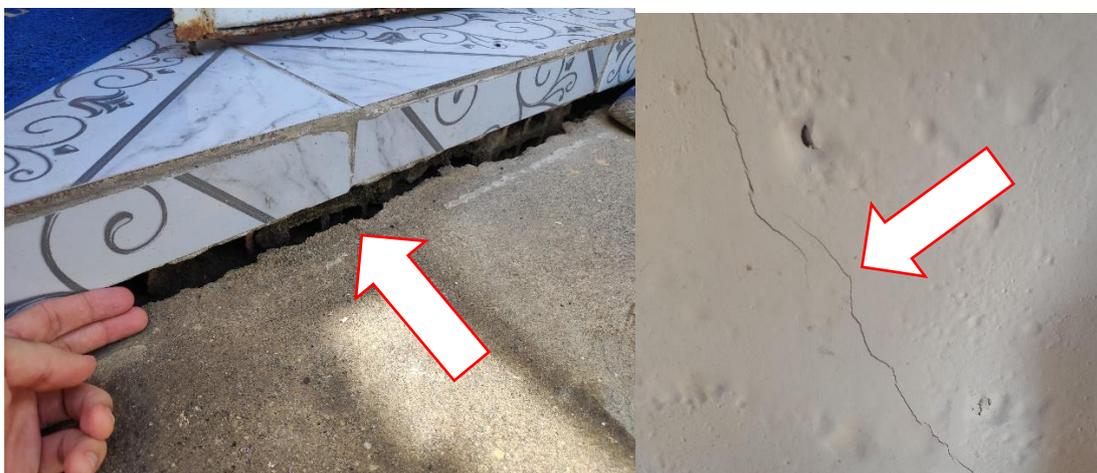
Manifestação Patológica nº9 e 10

A partir da análise individual das condições da edificação nº2, classifico quanto ao grau de risco como **CRÍTICO**, sem condições satisfatórias de habitabilidade e segurança com perda grave de desempenho e funcionalidade dos sistemas em geral, necessitando de intervenção imediata levando em consideração o risco à saúde e segurança dos usuários.

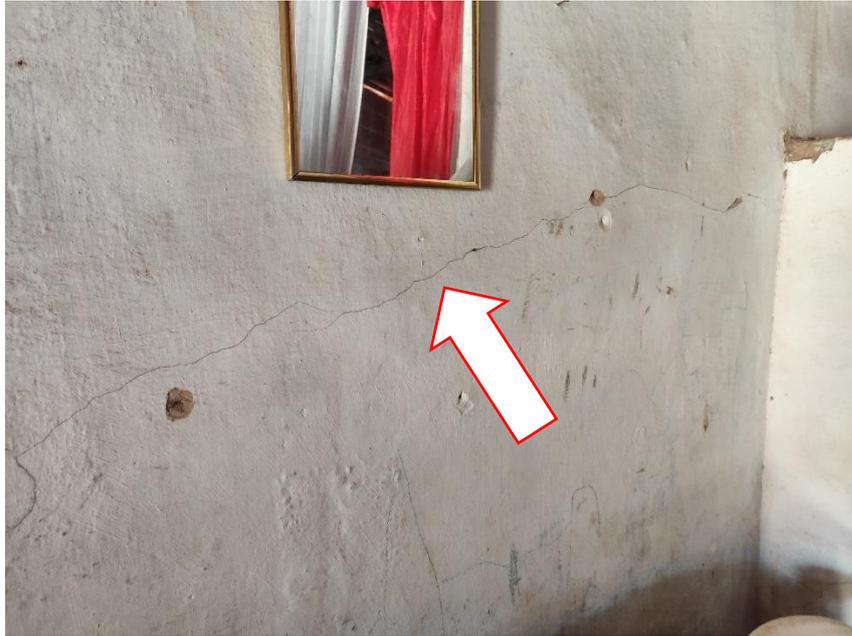
Manifestação Patológica n°15

- A edificação foi executada em alvenaria estrutural e apresenta um padrão construtivo de nível baixo.
- A residência apresenta trincas que a atravessam diagonalmente as paredes de um lado ao outro;
- Graves rachaduras diagonais no muro de trás;
- Moradores reportam estalos na edificação;
- Afundamento no piso da sala.

A partir da análise individual das condições da edificação nº3, classifico quanto ao grau de risco como **CRÍTICO**, sem condições satisfatórias de habitabilidade e segurança com perda grave de desempenho e funcionalidade dos sistemas em geral, necessitando de intervenção imediata levando em consideração o risco à saúde e segurança dos usuários.

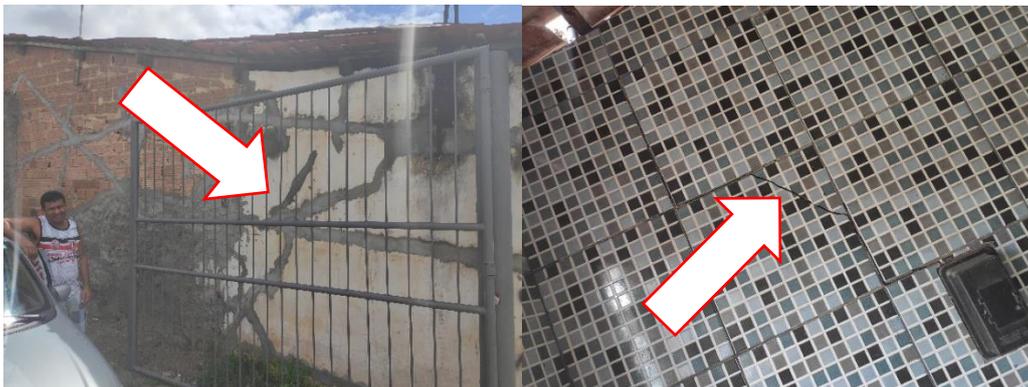
Manifestação Patológica nº22 e 23

- A edificação foi executada em alvenaria estrutural e apresenta um padrão construtivo de nível baixo;
- A residência apresenta rachaduras diagonais nas paredes internas;
- Moradores reportam estalos na edificação;
- Trincas generalizadas ao longo de de toda a lateral externa da casa;
- A moradora já tentou corrigir como é possível ver nas fotos, mas elas continuam abrindo numa velocidade preocupante.

A partir da análise individual das condições da edificação n°5, classifico quanto ao grau de risco como **CRÍTICO**, sem condições satisfatórias de habitabilidade e segurança com perda grave de desempenho e funcionalidade dos sistemas em geral, necessitando de intervenção imediata levando em consideração o risco à saúde e segurança dos usuários.

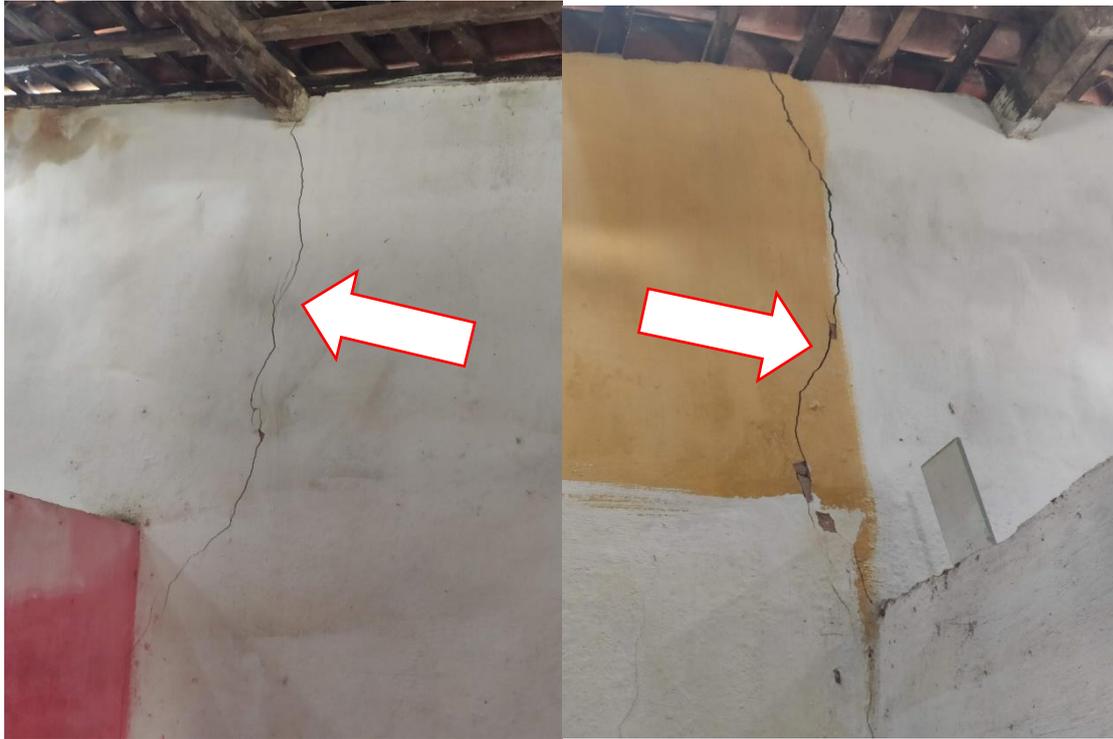
Manifestação Patológica n°29 e 30

A partir da análise individual das condições da edificação nº6, classifico quanto ao grau de risco como **CRÍTICO**, sem condições satisfatórias de habitabilidade e segurança com perda grave de desempenho e funcionalidade dos sistemas em geral, necessitando de intervenção imediata levando em consideração o risco à saúde e segurança dos usuários.

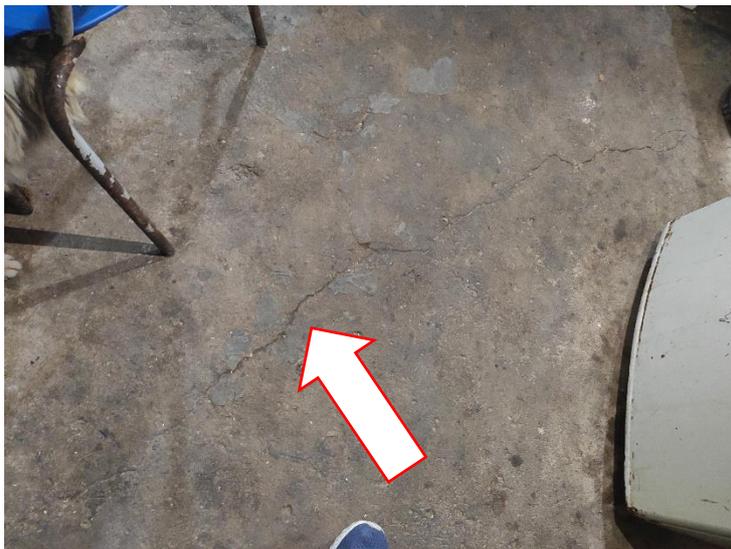
Manifestação Patológica nº34

- A edificação aparenta ter sido executada em alvenaria estrutural e apresenta um padrão construtivo de nível baixo;
- Rachaduras diagonais nas paredes e fissuras no piso;
- O morador afirma que diversas outras fissuras foram cimentadas por ele.

A partir da análise individual das condições da edificação nº 7, classifico quanto ao grau de risco como **REGULAR**, sem condições satisfatórias de uso, apresentando risco médio à segurança dos usuários com perda parcial de desempenho e funcionalidade do sistema em geral, necessitando de intervenção para sanar as irregularidades verificadas levando em consideração o risco à continuidade do fornecimento e à saúde e segurança dos usuários.

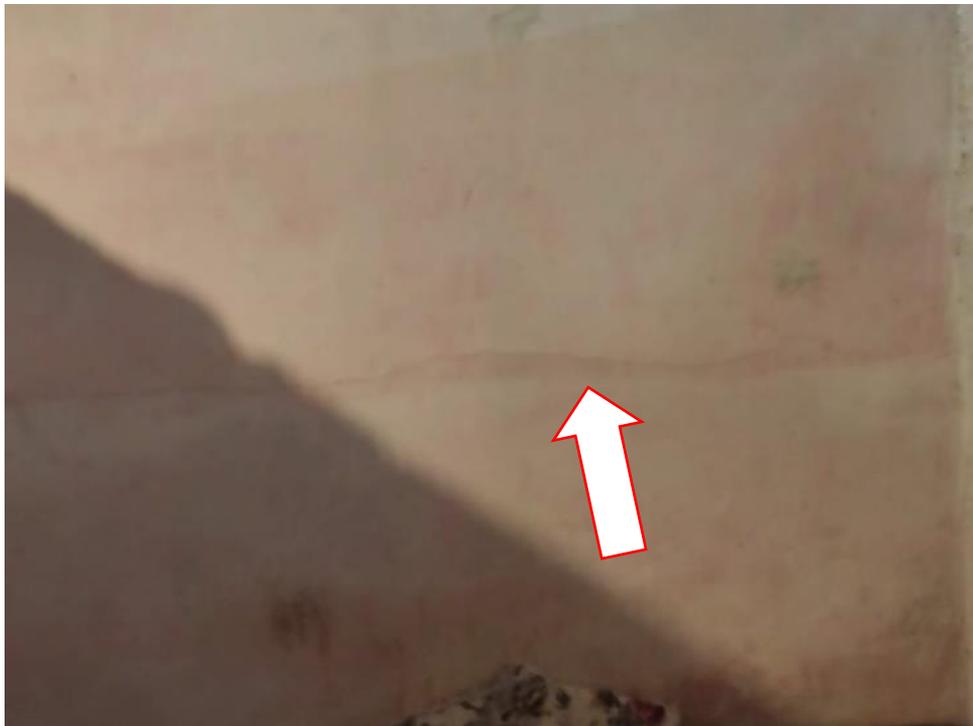
Manifestação Patológica n°37

A partir da análise individual das condições da edificação nº8, classifico quanto ao grau de risco como **CRÍTICO**, sem condições satisfatórias de habitabilidade e segurança com perda grave de desempenho e funcionalidade dos sistemas em geral, necessitando de intervenção imediata levando em consideração o risco à saúde e segurança dos usuários.

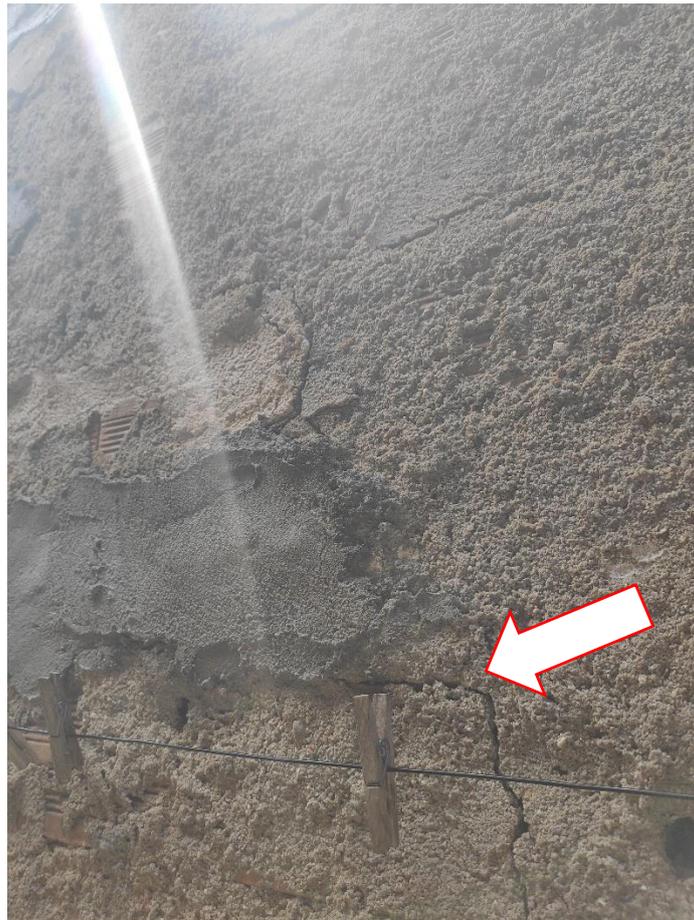
Manifestação Patológica n°41 e 42

A partir da análise individual das condições da edificação nº9, classifico quanto ao grau de risco como **CRÍTICO**, sem condições satisfatórias de habitabilidade e segurança com perda grave de desempenho e funcionalidade dos sistemas em geral, necessitando de intervenção imediata levando em consideração o risco à saúde e segurança dos usuários.

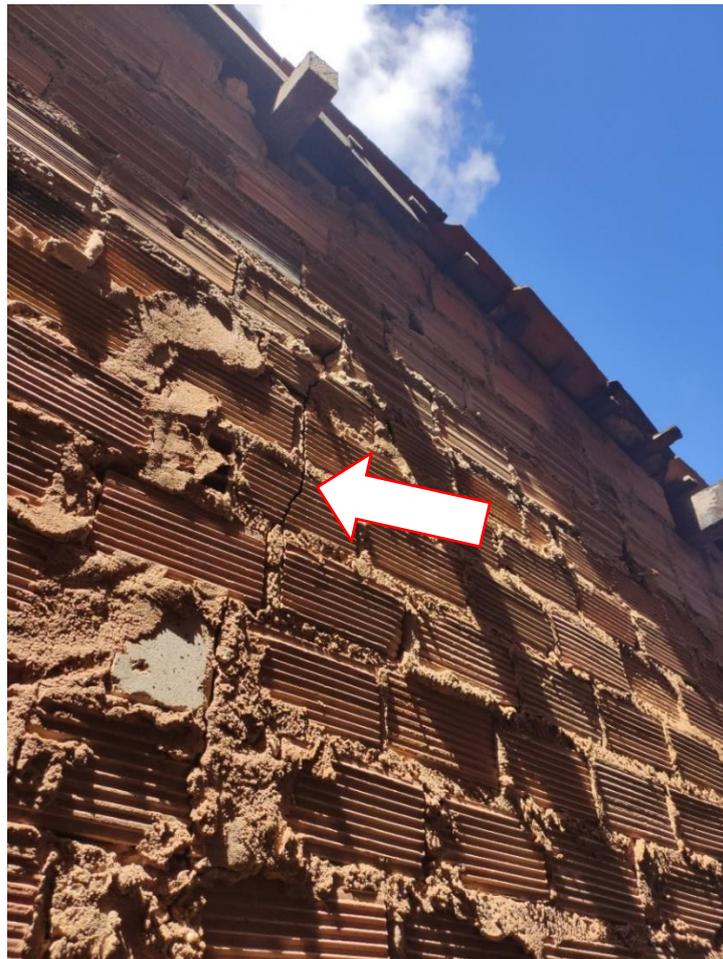
Manifestação Patológica n°49 e 50

A partir da análise individual das condições da edificação n°10, classifico quanto ao grau de risco como **CRÍTICO**, sem condições satisfatórias de habitabilidade e segurança com perda grave de desempenho e funcionalidade dos sistemas em geral, necessitando de intervenção imediata levando em consideração o risco à saúde e segurança dos usuários.

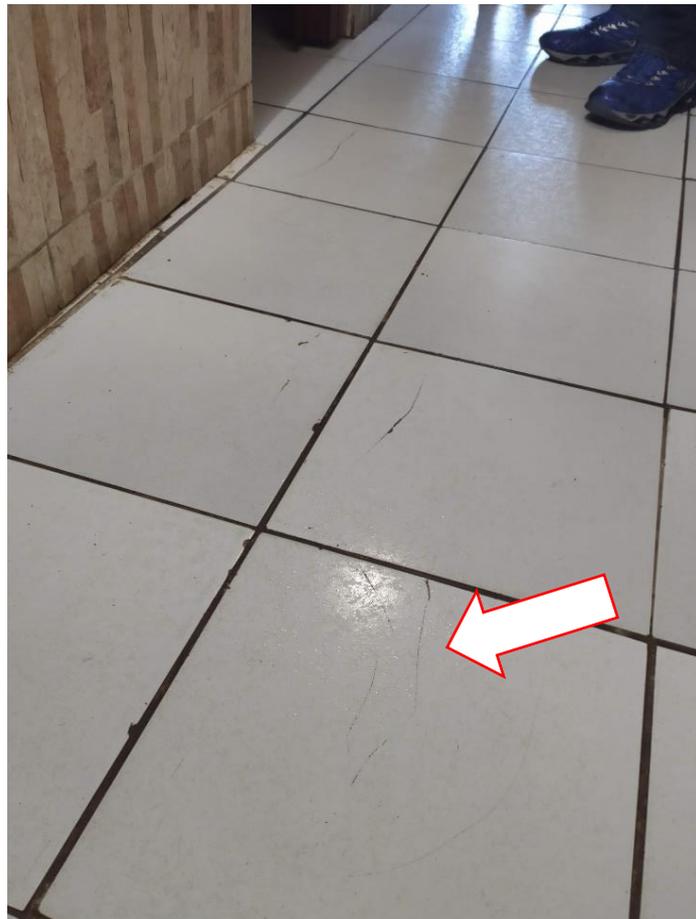
Manifestação Patológica n°54 e 55

A partir da análise individual das condições da edificação nº 11, classifico quanto ao grau de risco como **REGULAR**, sem condições satisfatórias de uso, apresentando risco médio à segurança dos usuários com perda parcial de desempenho e funcionalidade do sistema em geral, necessitando de intervenção para sanar as irregularidades verificadas levando em consideração o risco à continuidade do fornecimento e à saúde e segurança dos usuários.

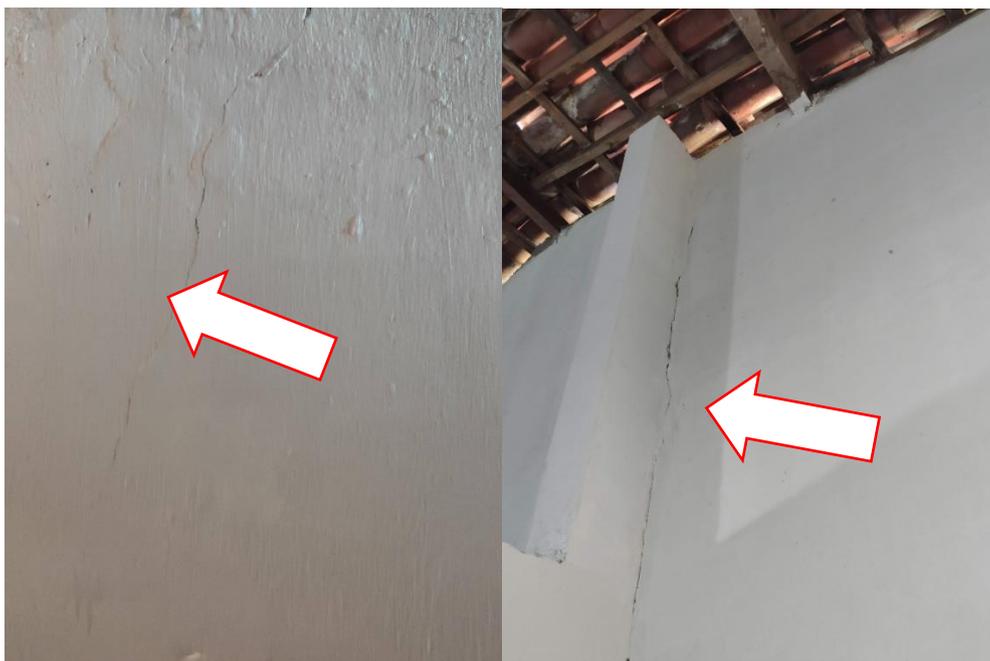
Manifestação Patológica nº58 e 59

- A edificação aparenta ter sido executada em alvenaria estrutural e apresenta um padrão construtivo de nível baixo;
- A residência apresenta trincas e rachaduras diagonais e verticais nas paredes;
- Moradora reportou estalos;
- Moradora reportou que algumas já foram fechadas e reabriram;
- Afundamento e trincas no piso.

A partir da análise individual das condições da edificação nº12, classifico quanto ao grau de risco como **CRÍTICO**, sem condições satisfatórias de habitabilidade e segurança com perda grave de desempenho e funcionalidade dos sistemas em geral, necessitando de intervenção imediata levando em consideração o risco à saúde e segurança dos usuários.

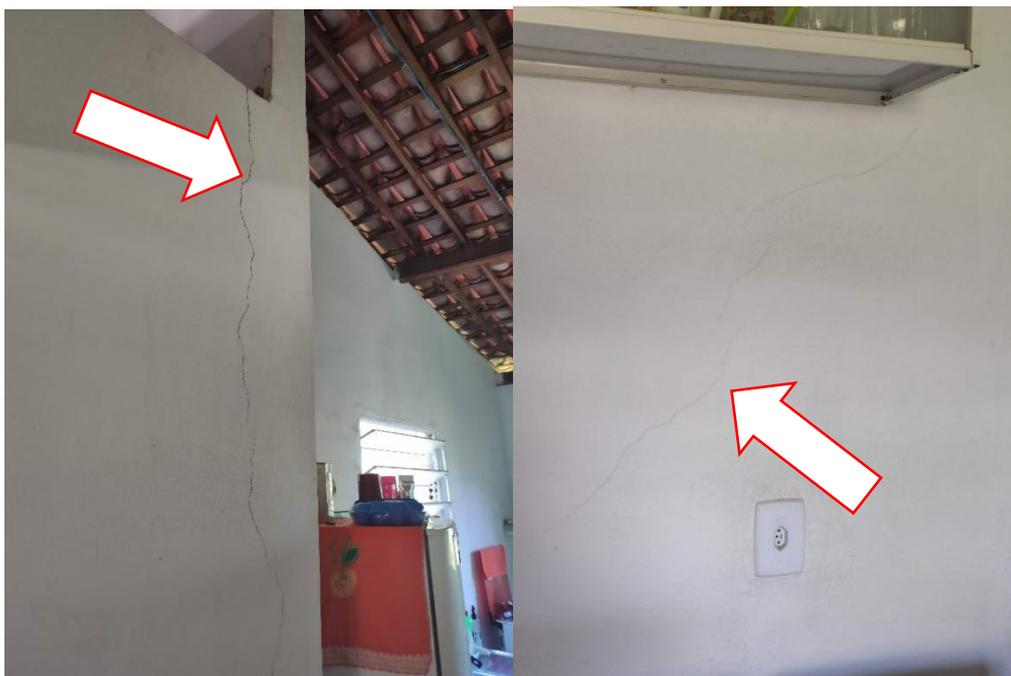
Manifestação Patológica n°63 e 64

- A edificação da frente não apresenta rachaduras;
- A edificação de trás aparenta ter sido executada com estrutura de concreto armado e apresenta um padrão construtivo de nível baixo;
- Trincas generalizadas em diversos elementos construtivos no primeiro pavimento da segunda edificação mais recente que fica no terreno de trás;
- Moradores reportaram estalos.

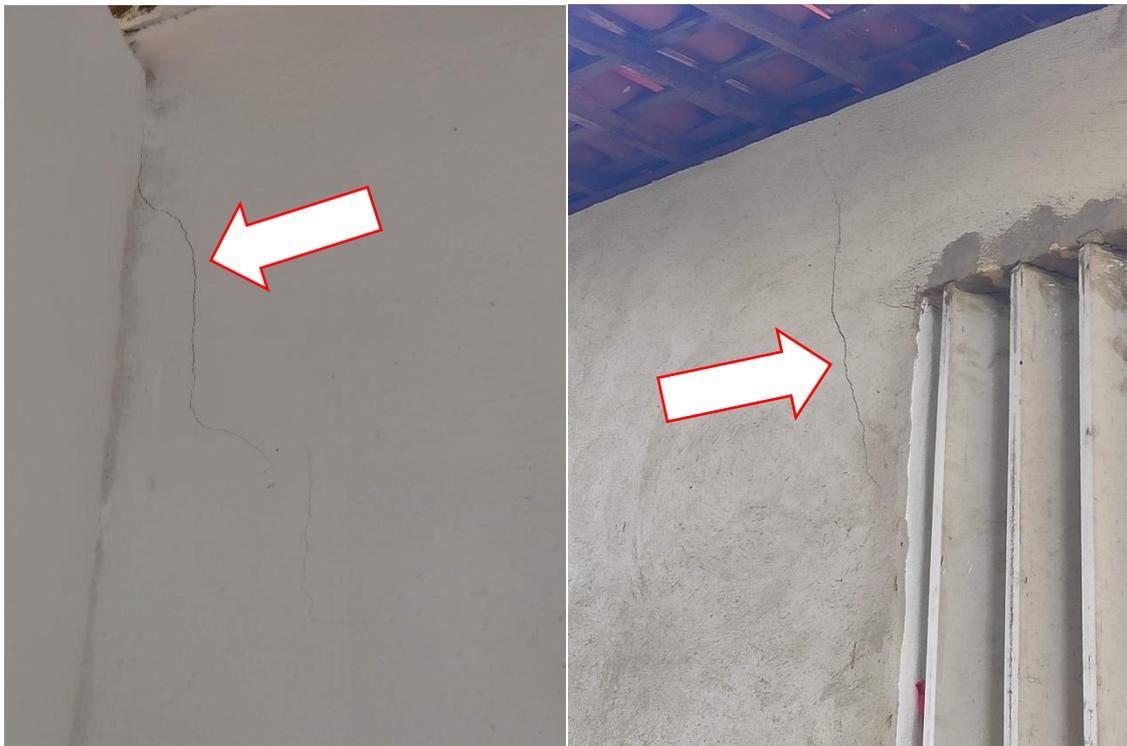
Manifestação Patológica n°67 e 68

A partir da análise individual das condições da edificação nº13, classifico quanto ao grau de risco como **CRÍTICO**, sem condições satisfatórias de habitabilidade e segurança com perda grave de desempenho e funcionalidade dos sistemas em geral, necessitando de intervenção imediata levando em consideração o risco à saúde e segurança dos usuários.

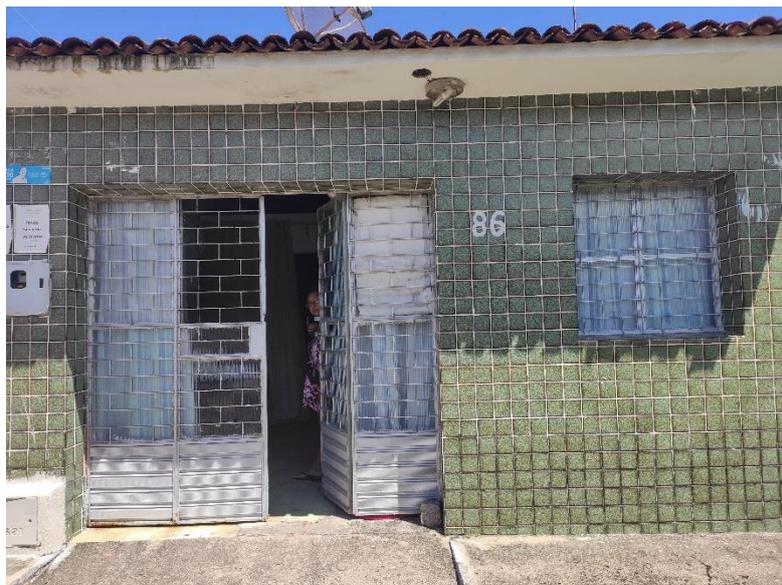
Fachada da Casa nº 14

Localizada na Rua Vereador Jorge Omena nº 86, a casa pertence a Sra. Luzia Francisca dos Santos que afirma que a casa foi construída há mais de 15 anos, a mesma afirma que sua casa nunca apresentou nenhum tipo de trinca até que, há cerca de 12 meses, a edificação começou a trincar.

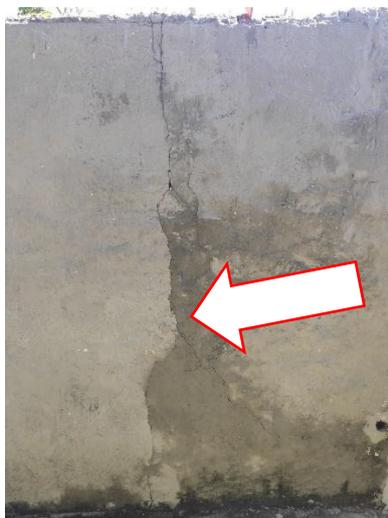
Manifestação Patológica n°71 e 72

- A edificação aparenta ter sido executada em alvenaria estrutural e apresenta um padrão construtivo de nível baixo.
- A residência apresenta trincas diagonais nas paredes e verticais no muro.

A partir da análise das condições da edificação nº 14, classifico quanto ao grau de risco como **REGULAR**, sem condições satisfatórias de uso, apresentando risco médio à segurança dos usuários com perda parcial de desempenho e funcionalidade do sistema em geral, necessitando de intervenção para sanar as irregularidades verificadas levando em consideração o risco à saúde e segurança dos usuários.

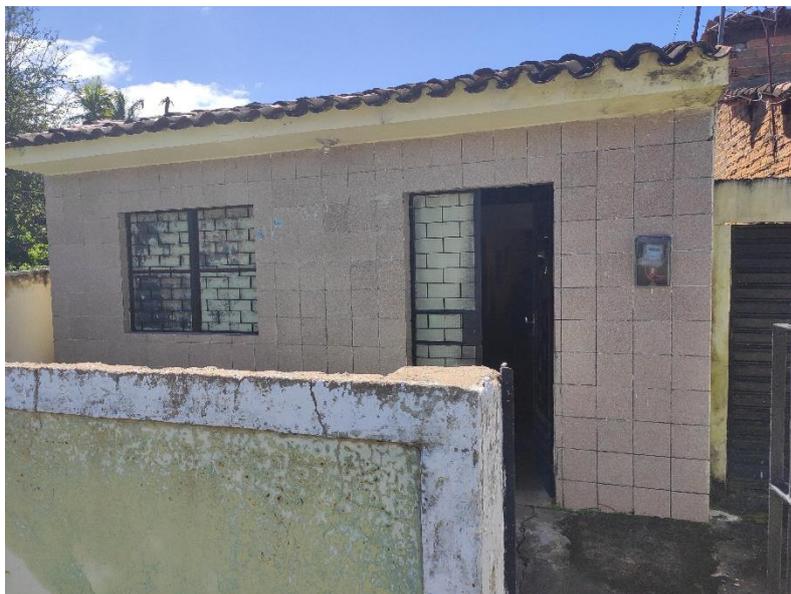
Fachada da Casa nº 15

Localizada na Rua Vereador Jorge Omena nº 355 a casa pertence ao Sr. Elias Micássio de Souza que afirma que a casa foi construída pela sua família há cerca de 50 anos, a mesma afirma que sua casa nunca apresentou nenhum tipo de trinca até que, há cerca de 24 meses, a edificação começou a trincar.

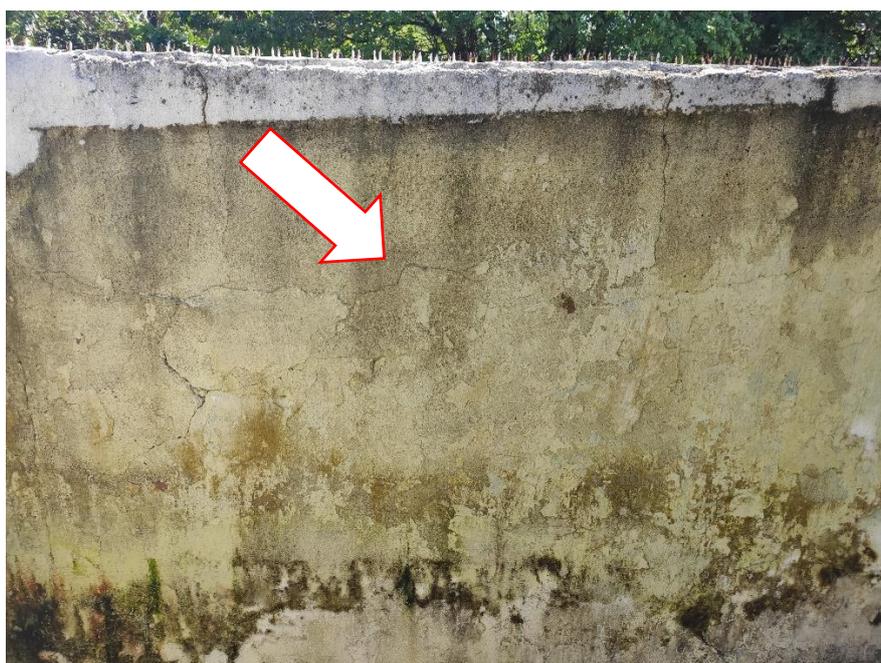
Manifestação Patológica n°75 e 76

- A edificação aparenta ter sido executada em alvenaria estrutural e apresenta um padrão construtivo de nível baixo.
- A residência apresenta também trincas generalizadas ao longo de diversos elementos construtivos.

A partir da análise das condições da edificação n° 15, classifico quanto ao grau de risco como **REGULAR**, sem condições satisfatórias de uso, apresentando risco médio à segurança dos usuários com perda parcial de desempenho e funcionalidade do sistema em geral, necessitando de intervenção para sanar as irregularidades verificadas levando em consideração o risco à saúde e segurança dos usuários.

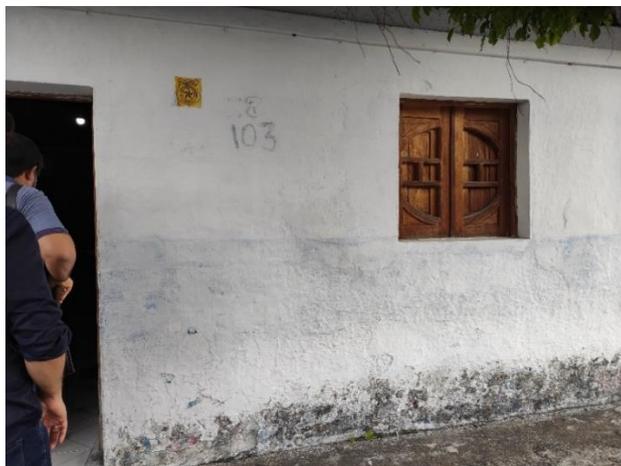
Fachada da Casa nº 16

Localizada na Rua Tobias Barreto nº 103, a casa pertence a Sra. Neri Nunes de Oliveira, que afirma que a casa foi construída pela sua família há cerca de 70 anos, a mesma afirma que sua casa nunca apresentou nenhum tipo de trinca até há cerca de 24 meses, a edificação começou a estalar e trincar.

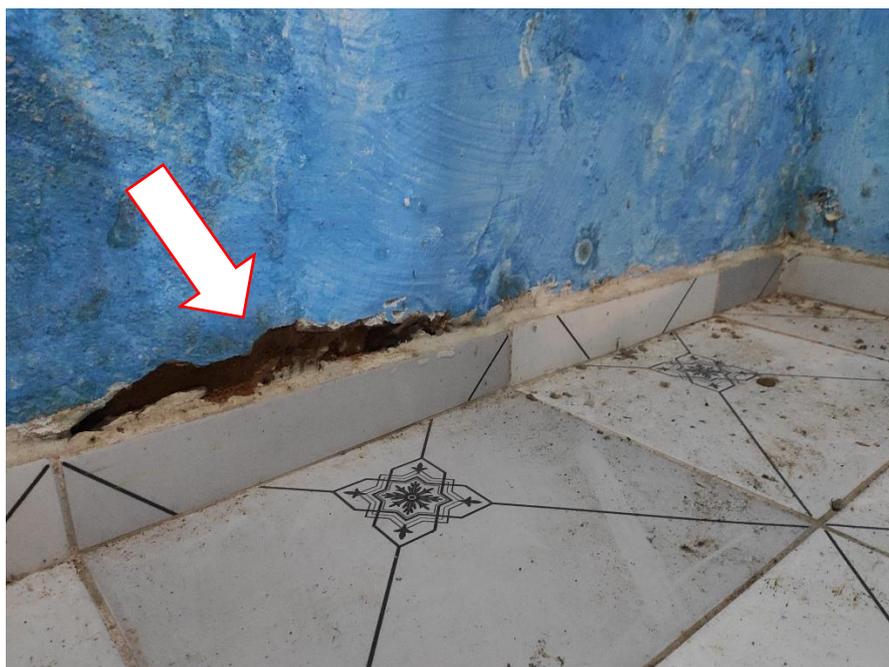
Manifestação Patológica nº81 e 82

- A edificação aparenta ter sido executada em alvenaria estrutural e apresenta um padrão construtivo de nível baixo;
- Trincas diagonais que foram fechadas recentemente pelos moradores e já estão abrindo novamente;
- Rachaduras no pé da parede;
- Moradores reportaram que um buraco se abriu no piso, mas eles fecharam com cerâmica.

A partir da análise das condições da edificação nº 16, classifico quanto ao grau de risco como **REGULAR**, sem condições satisfatórias de uso, apresentando risco médio à segurança dos usuários com perda parcial de desempenho e funcionalidade do sistema em geral, necessitando de intervenção para sanar as irregularidades verificadas levando em consideração o à saúde e segurança dos usuários.

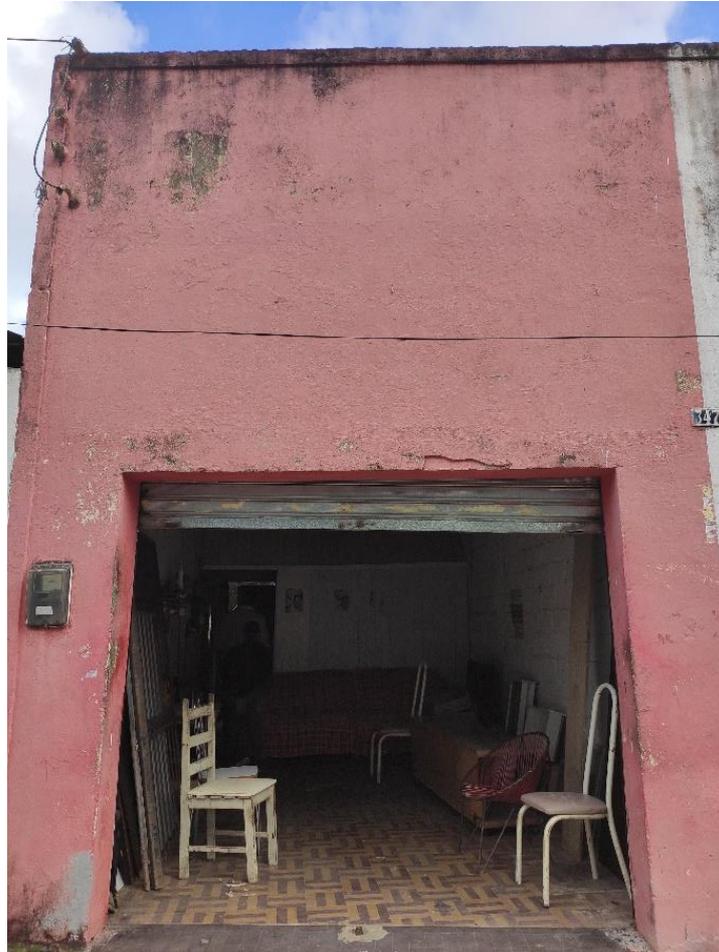
Fachada da Casa nº 17

Localizada na Rua Tobias Barreto nº 347 a casa pertence ao Sr. Renivan João dos Santos que afirma que a casa foi construída há cerca de 10 anos, o mesmo afirma que sua casa nunca apresentou nenhum tipo de trinca até há cerca de 24 meses, a edificação começou a trincar.

- A edificação aparenta ter sido executada em alvenaria estrutural e apresenta um padrão construtivo de nível baixo.
- Trincas que já foram emassadas pelo proprietário e que estão reabrindo;
- Morador reporta ter sentido tremores na época que a edificação começou a trincar

A partir da análise das condições da edificação n° 17, classifico quanto ao grau de risco como **REGULAR**, sem condições satisfatórias de uso, apresentando risco médio à segurança dos usuários com perda parcial de desempenho e funcionalidade do sistema em geral, necessitando de intervenção para sanar as irregularidades verificadas levando em consideração o risco à saúde e segurança dos usuários.

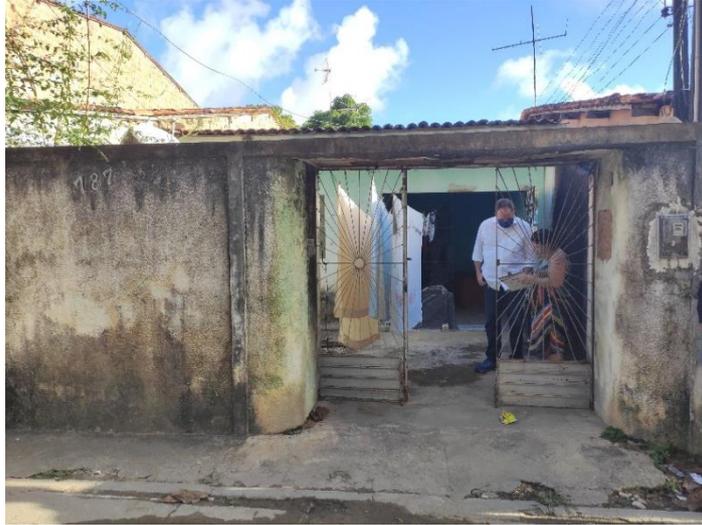
Fachada da Casa nº 18

Localizada na Rua Tobias Barreto nº 787 a casa pertence a Sra. Denise Ferreira Gomes, que afirma que a casa foi construída pela sua família há cerca de 20 anos, a mesma afirma que sua casa nunca apresentou nenhum tipo de trinca até que, há cerca de 6 meses, a edificação começou a estalar e trincar.

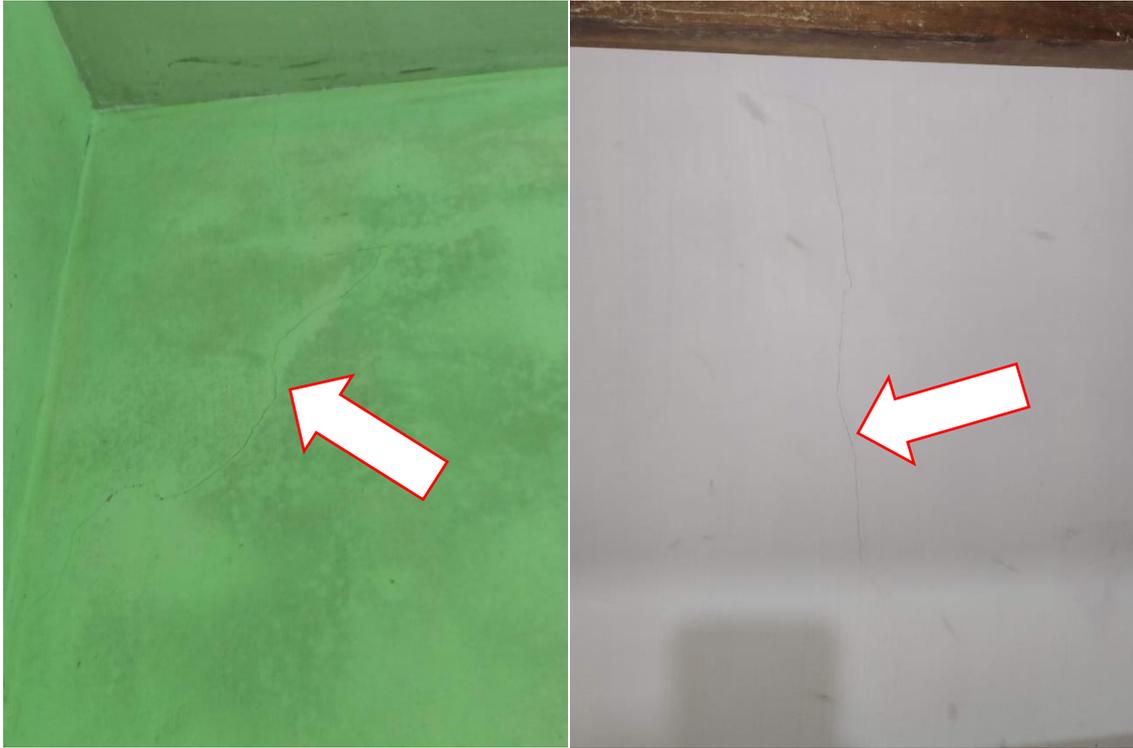
Manifestação Patológica n°87 e 88

- A edificação aparenta ter sido executada em alvenaria estrutural e concreto armado e apresenta um padrão construtivo de nível baixo;
- Trincas verticas nas paredes e nas divisões das paredes;
- Fissuras diagonais nas paredes;
- Moradores reportaram ouvir estalos.

A partir da análise individual das condições da edificação nº18, classifico quanto ao grau de risco como **CRÍTICO**, sem condições satisfatórias de habitabilidade e segurança com perda grave de desempenho e funcionalidade dos sistemas em geral, necessitando de intervenção imediata levando em consideração o risco à saúde e segurança dos usuários.

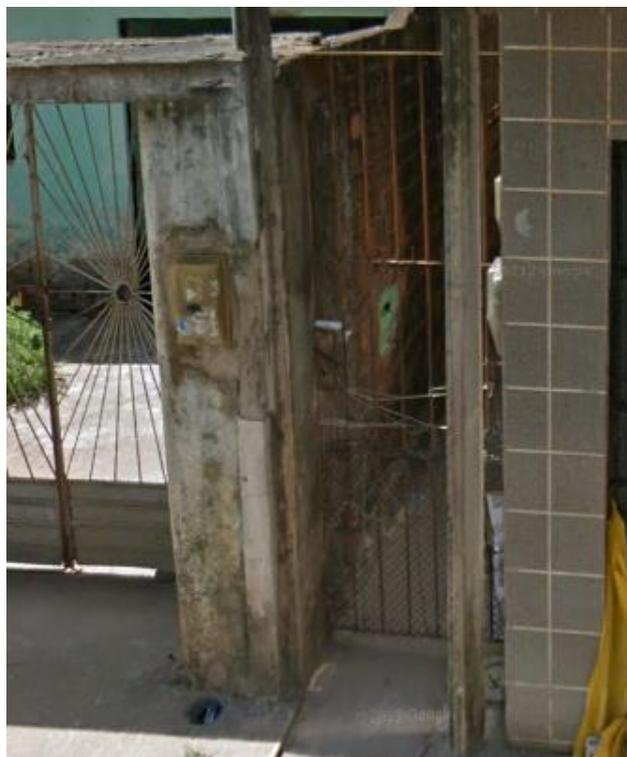
Fachada da Casa nº 19

Localizada na Rua Tobias Barreto sem número a casa pertence ao Sr José Mariano dos Santos que afirma que a casa foi construída há cerca de 5 anos, o mesmo afirma que sua casa nunca apresentou nenhum tipo de trinca até que, há cerca de 24 meses, a edificação começou a estalar ao longo do dia e apresentar trincas generalizadas.

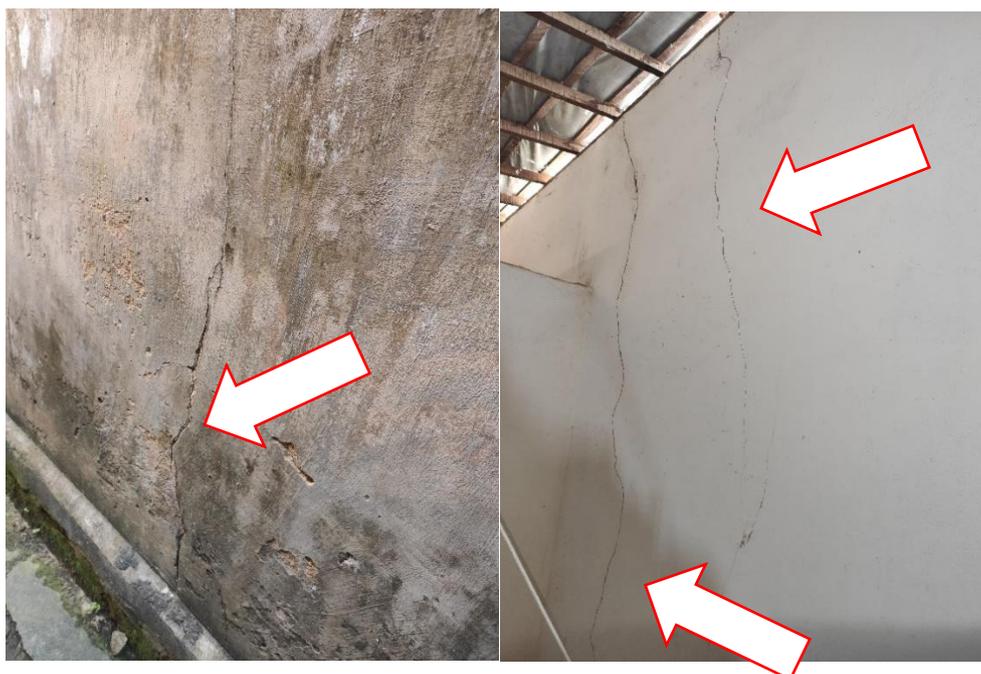
Manifestação Patológica n°95 e 96

- A edificação aparenta ter sido executada em alvenaria estrutural e apresenta um padrão construtivo de nível baixo.
- Trincas verticais que vão do chão ao teto;
- Afundamento do piso;
- Graves rachaduras no muro de trás da edificação;
- Moradores reportaram ouvir muitos estalos na edificação;
- Moradores reportaram sentir tremores no período em que as patologias começaram a aparecer.

A partir da análise das condições da edificação n°19, classifico quanto ao grau de risco como **CRÍTICO**, sem condições satisfatórias de habitabilidade e segurança com perda grave de desempenho e funcionalidade dos sistemas em geral, necessitando de intervenção imediata levando em consideração o risco à saúde e segurança dos usuários.

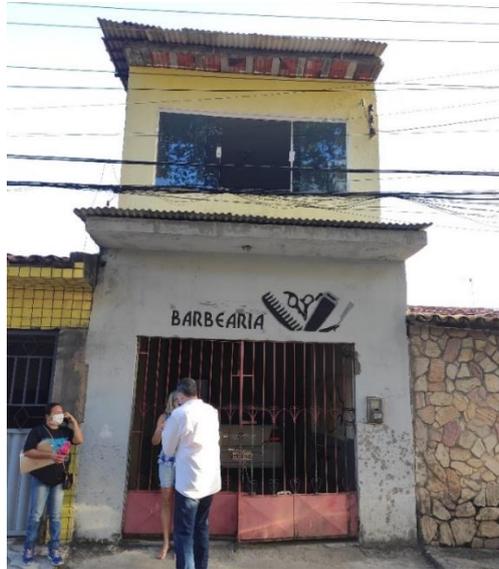
Fachada da Casa nº 20

Localizada na Rua Tobias Barreto nº 765 a casa pertence a Sra. Angélica Maria Nascimento dos Santos que afirma que a casa foi construída pela sua família há cerca de 30 anos, a mesma afirma que sua casa nunca apresentou nenhum tipo de trinca até que, há cerca de 3 meses, a edificação começou a trincar.

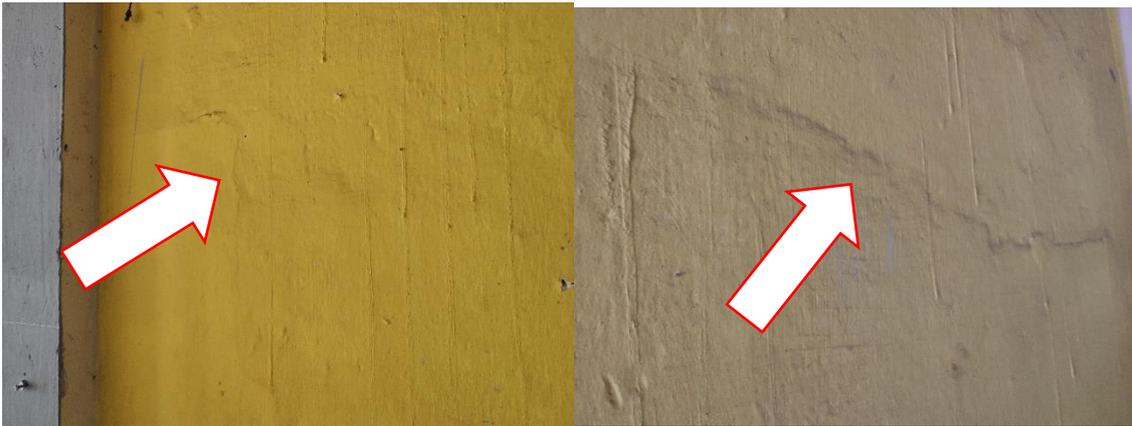
Manifestação Patológica nº 107 e 108

- Resquícios de rachaduras já emassadas pelos moradores que estão reabrindo;
- A edificação apresenta diversas trincas no piso do primeiro andar;
- Moradores reportaram ouvir estalos na edificação.

A partir da análise das condições da edificação nº20, classifico quanto ao grau de risco como **CRÍTICO**, sem condições satisfatórias de habitabilidade e segurança com perda grave de desempenho e funcionalidade dos sistemas em geral, necessitando de intervenção imediata levando em consideração o risco à saúde e segurança dos usuários.

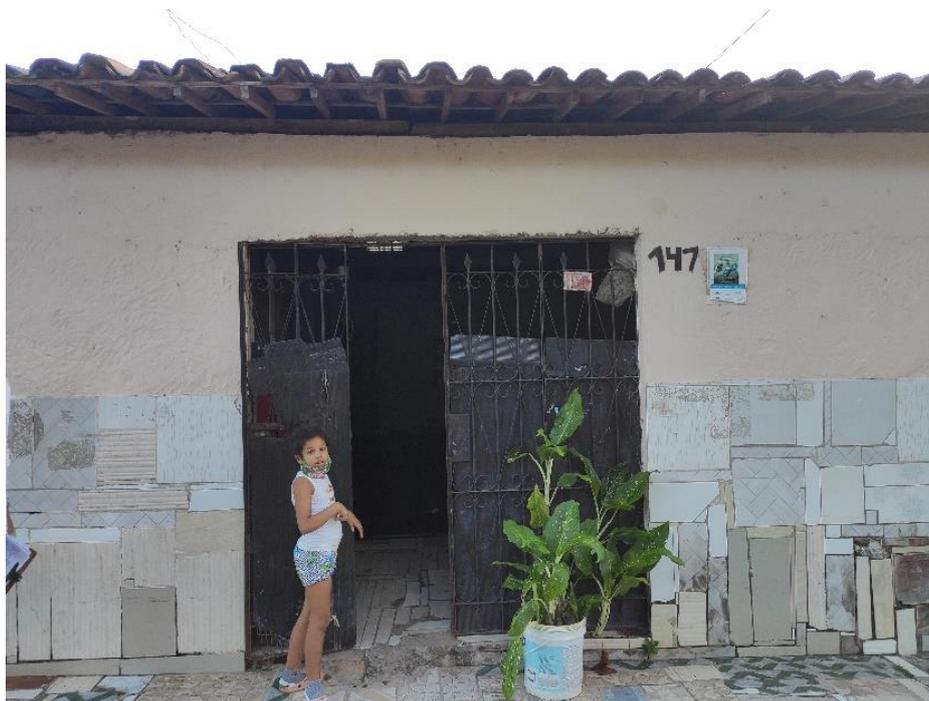
Fachada da Casa nº 21

Localizada na Rua Tobias Barreto nº 747 a casa pertence a Sra. Abilene Costa que afirma que a casa foi construída pela sua família há cerca de 30 anos, a mesma afirma que sua casa nunca apresentou nenhum tipo de trinca até que, há cerca de 24 meses, a edificação começou a estalar e trincar.

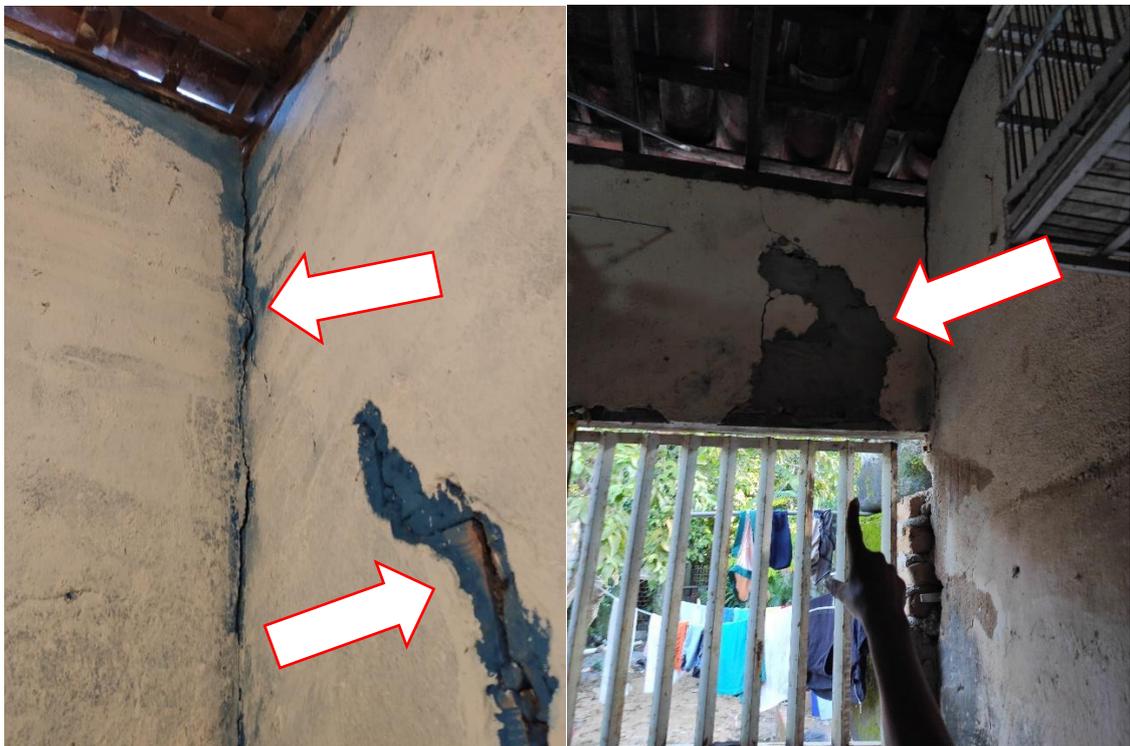
Manifestação Patológica nº115 e 116

A partir da análise das condições da edificação nº21, classifico quanto ao grau de risco como **CRÍTICO**, sem condições satisfatórias de habitabilidade e segurança com perda grave de desempenho e funcionalidade dos sistemas em geral, necessitando de intervenção imediata levando em consideração o risco à saúde e segurança dos usuários.

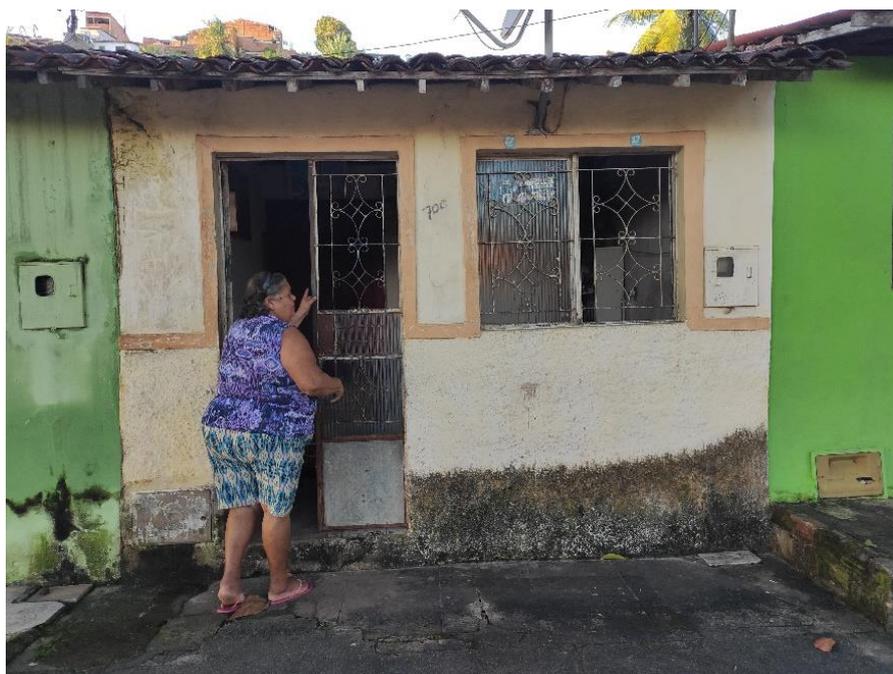
Fachada da Casa nº 22

Localizada na Rua Tobias Barreto nº 700 a casa pertence ao Sr. Antônio Rogério dos Santos, que afirma que a casa foi construída há cerca de 20 anos, a mesma afirma que sua casa nunca apresentou nenhum tipo de trinca até que, há cerca de 12 meses, a edificação começou a trincar.

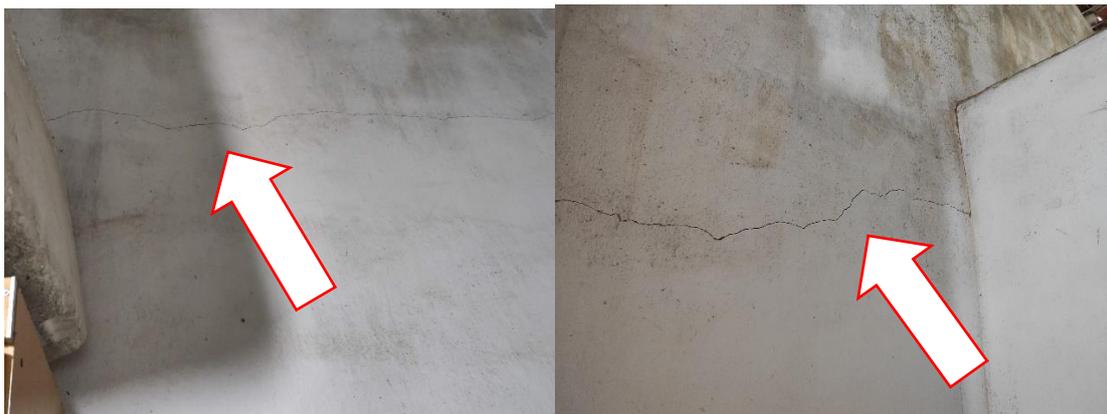
Manifestação Patológica nº 119 e 120

- A edificação aparenta ter sido executada em alvenaria estrutural e apresenta um padrão construtivo de nível baixo.
- Trincas horizontais e verticais;
- Rachaduras diagonais;

A partir da análise das condições da edificação nº22, classifico quanto ao grau de risco como **CRÍTICO**, sem condições satisfatórias de habitabilidade e segurança com perda grave de desempenho e funcionalidade dos sistemas em geral, necessitando de intervenção imediata levando em consideração o risco à saúde e segurança dos usuários.

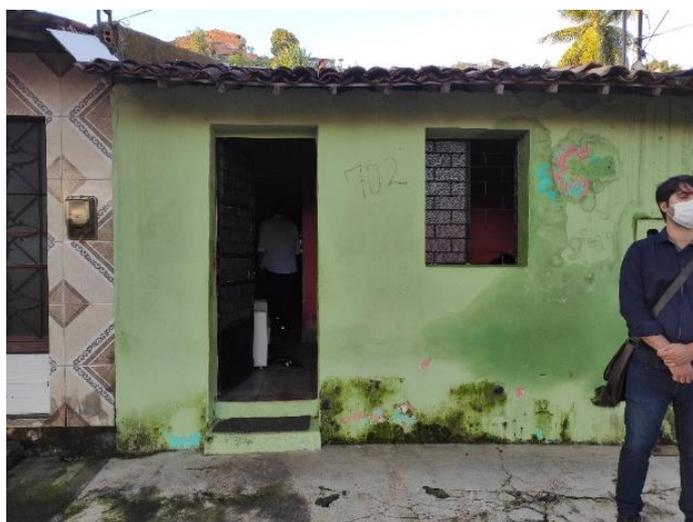
Fachada da Casa nº 23

Localizada na Rua Tobias Barreto nº 702 a casa pertence a Sra. Cerise Almeida da Silva que afirma que a casa foi construída há mais de 10 anos, a mesma afirma que sua casa nunca apresentou nenhum tipo de trinca até que, há cerca de 12 meses, a edificação começou a estalar e trincar.

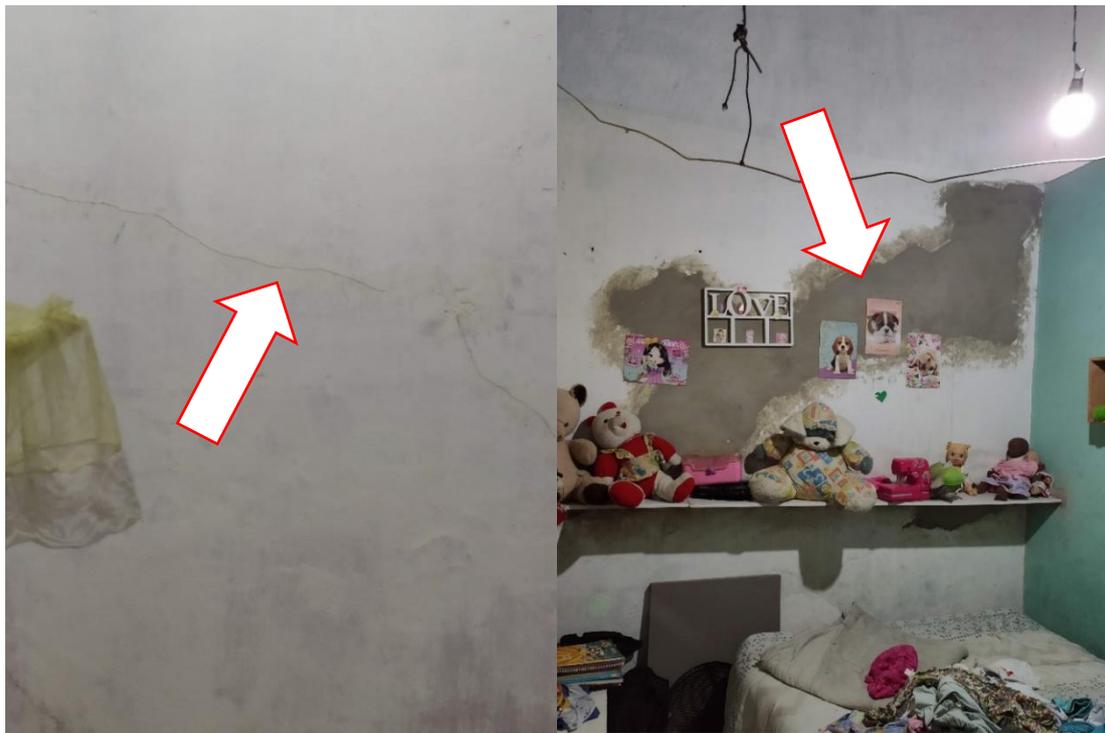
Manifestação Patológica n°126 e 127

- A edificação aparenta ter sido executada em alvenaria estrutural e apresenta um padrão construtivo de nível baixo.
- Resquícios de rachaduras que já foram emassadas pelos moradores;
- Moradores reportaram estalos;
- Fissuras diagonais mais recentes.

A partir da análise das condições da edificação nº23, classifico quanto ao grau de risco como **CRÍTICO**, sem condições satisfatórias de habitabilidade e segurança com perda grave de desempenho e funcionalidade dos sistemas em geral, necessitando de intervenção imediata levando em consideração o risco à saúde e segurança dos usuários.
