LAUDO TÉCNICO DE INSPEÇÃO

Flexal de Baixo e Flexal de Cima

Engº Civil ALEC MOURA SAMPAIO - CREA/AL nº 2206609/2018

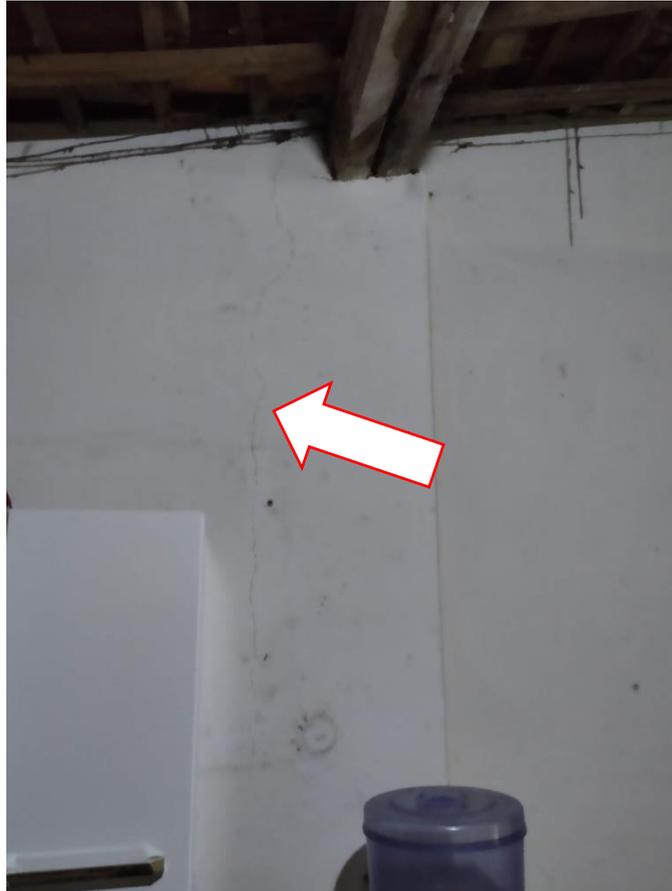
Manifestação Patológica nº128

- A edificação aparenta ter sido executada em alvenaria estrutural e apresenta um padrão construtivo de nível baixo.
- Resquícios de rachaduras que já foram emassadas pelos moradores;
- Moradores reportaram estalos;
- Fissuras diagonais mais recentes.

A partir da análise das condições da edificação nº23, classifico quanto ao grau de risco como **CRÍTICO**, sem condições satisfatórias de habitabilidade e segurança com perda grave de desempenho e funcionalidade dos sistemas em geral, necessitando de intervenção imediata levando em consideração o risco à saúde e segurança dos usuários.

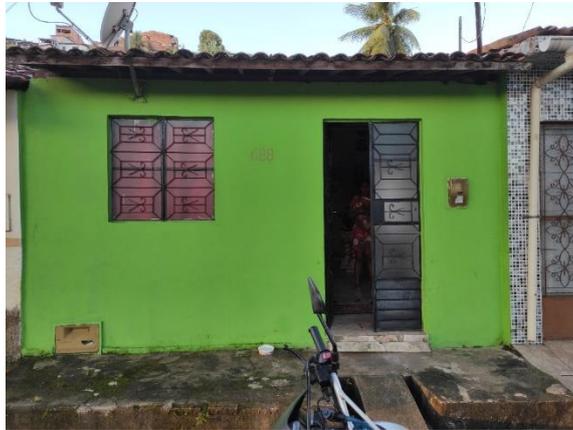
Fachada da Casa nº 24

Localizada na Rua Tobias Barreto nº 688 a casa pertence a Sr. Joaquim dos Anjos Neto, que afirma que a casa foi construída há mais de 10 anos, o mesmo afirma que sua casa nunca apresentou nenhum tipo de trinca até que, há cerca de 24 meses, a edificação começou a trincar.

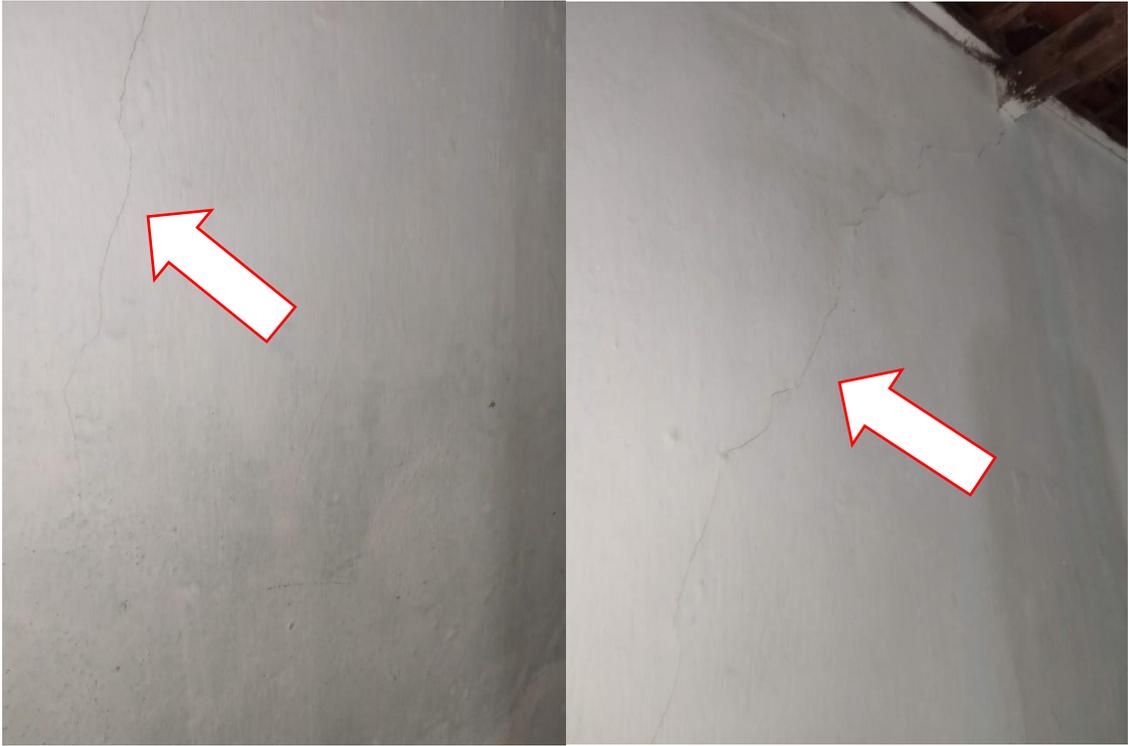
Manifestação Patológica n°130 e 131

- A edificação aparenta ter sido executada em alvenaria estrutural e apresenta um padrão construtivo de nível baixo;
- Fissuras diagonais e verticais;
- Trincas diagonais e verticais;
- Marcas de trincas que moradores tentaram reparar e estão abrindo novamente.

A partir da análise das condições da edificação n°24, classifico quanto ao grau de risco como **CRÍTICO**, sem condições satisfatórias de habitabilidade e segurança com perda grave de desempenho e funcionalidade dos sistemas em geral, necessitando de intervenção imediata levando em consideração o risco à saúde e segurança dos usuários.

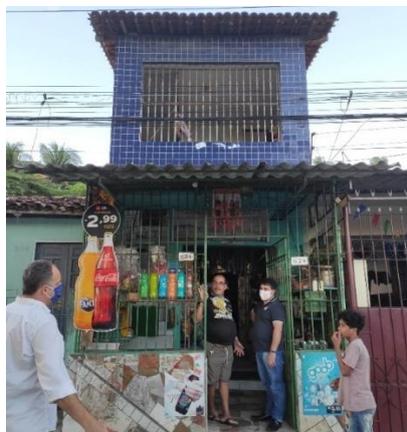
Fachada da Casa nº 25

Localizada na Rua Tobias Barreto nº 624 a casa pertence ao Sr. Vitor Querino de Souza, que afirma que a casa foi construída pela sua família há cerca de 30 anos, o mesmo afirma que sua casa nunca apresentou nenhum tipo de trinca até que, há cerca de 12 meses, a edificação começou a trincar.

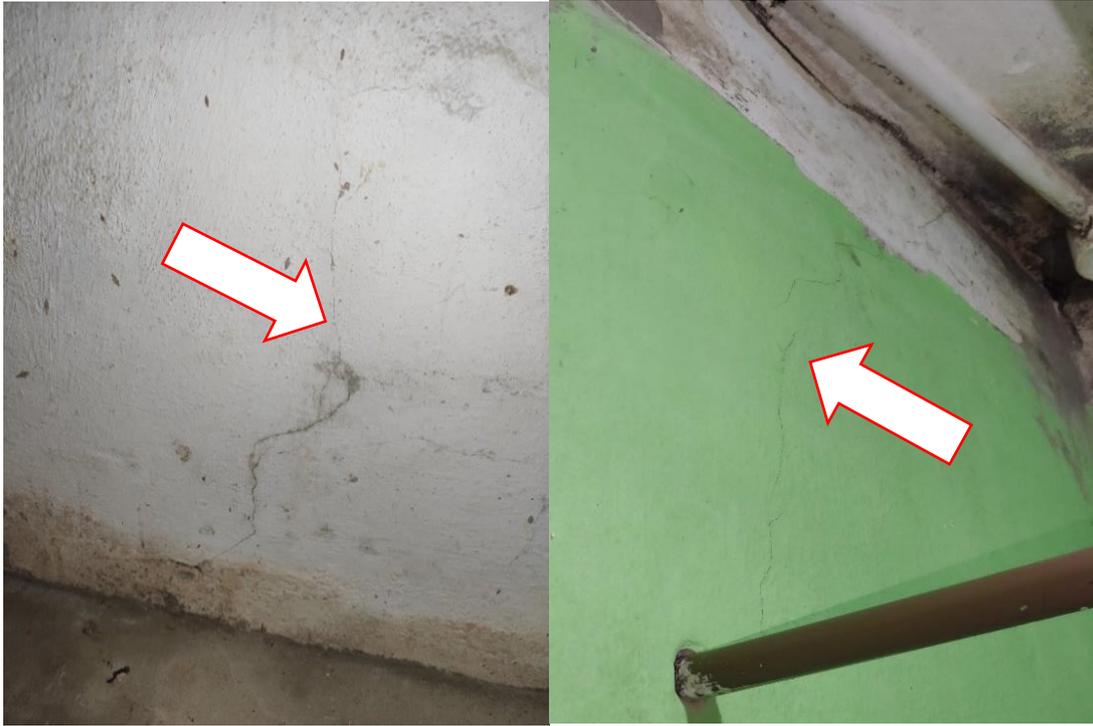
Manifestação Patológica n°134 e 135

- A edificação aparenta ter sido executada em alvenaria estrutural e apresenta um padrão construtivo de nível baixo.
- Fissuras diagonais e verticais em diversos pontos da edificação,
- Trincas diagonais e verticais nas paredes internas;
- Moradores reportam que as trincas continuam aumentando.

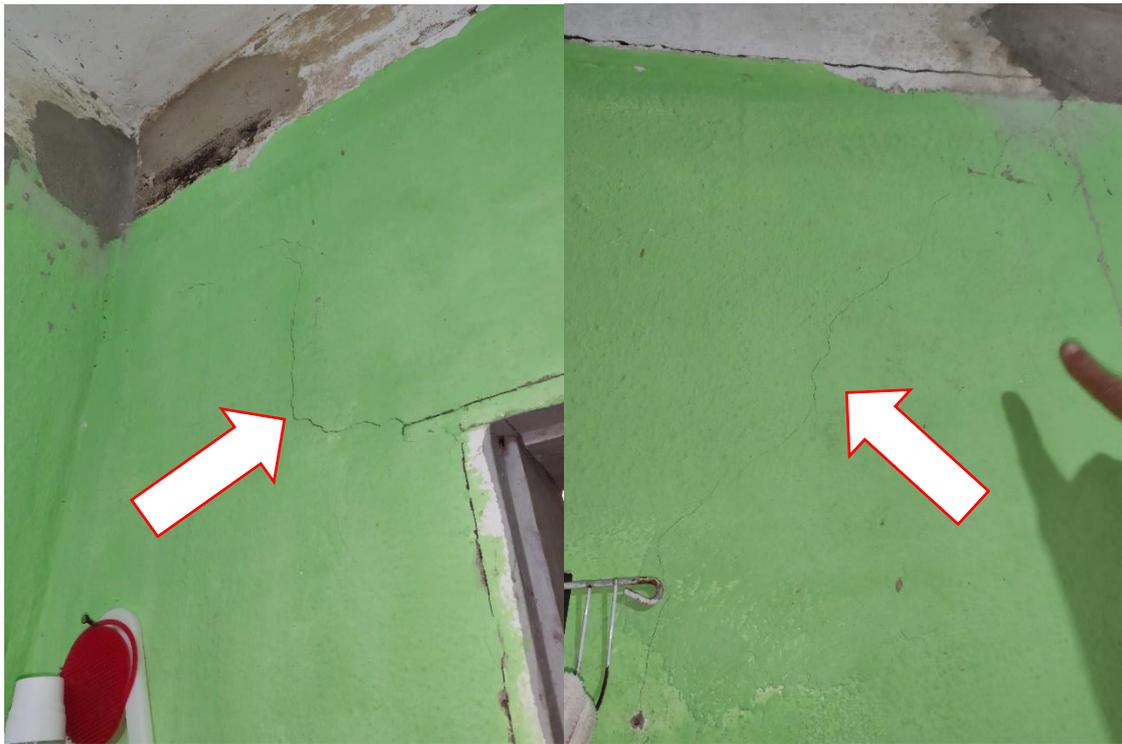
Manifestação Patológica n°136 e 137

A partir da análise das condições da edificação nº24, classifico quanto ao grau de risco como **CRÍTICO**, sem condições satisfatórias de habitabilidade e segurança com perda grave de desempenho e funcionalidade dos sistemas em geral, necessitando de intervenção imediata levando em consideração o risco à saúde e segurança dos usuários.

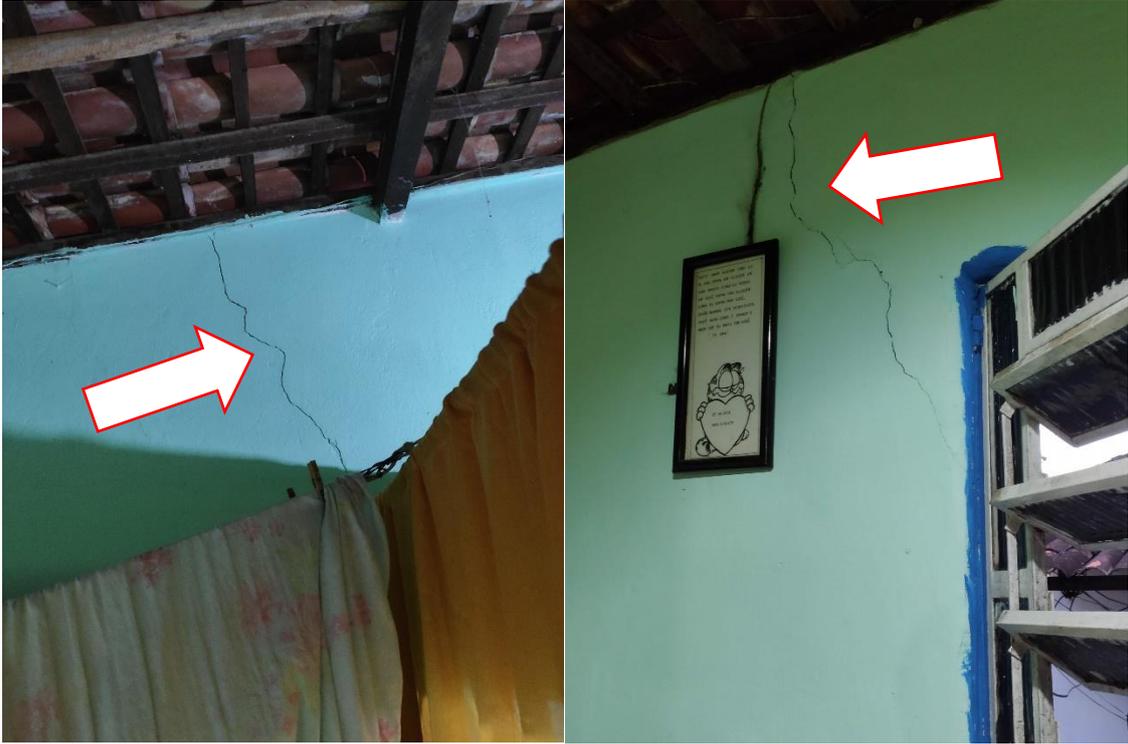
Manifestação Patológica nº 141 e 142

A partir da análise individual das condições da edificação nº26, classifico quanto ao grau de risco como **CRÍTICO**, sem condições satisfatórias de habitabilidade e segurança com perda grave de desempenho e funcionalidade dos sistemas em geral, necessitando de intervenção imediata levando em consideração o risco à saúde e segurança dos usuários.

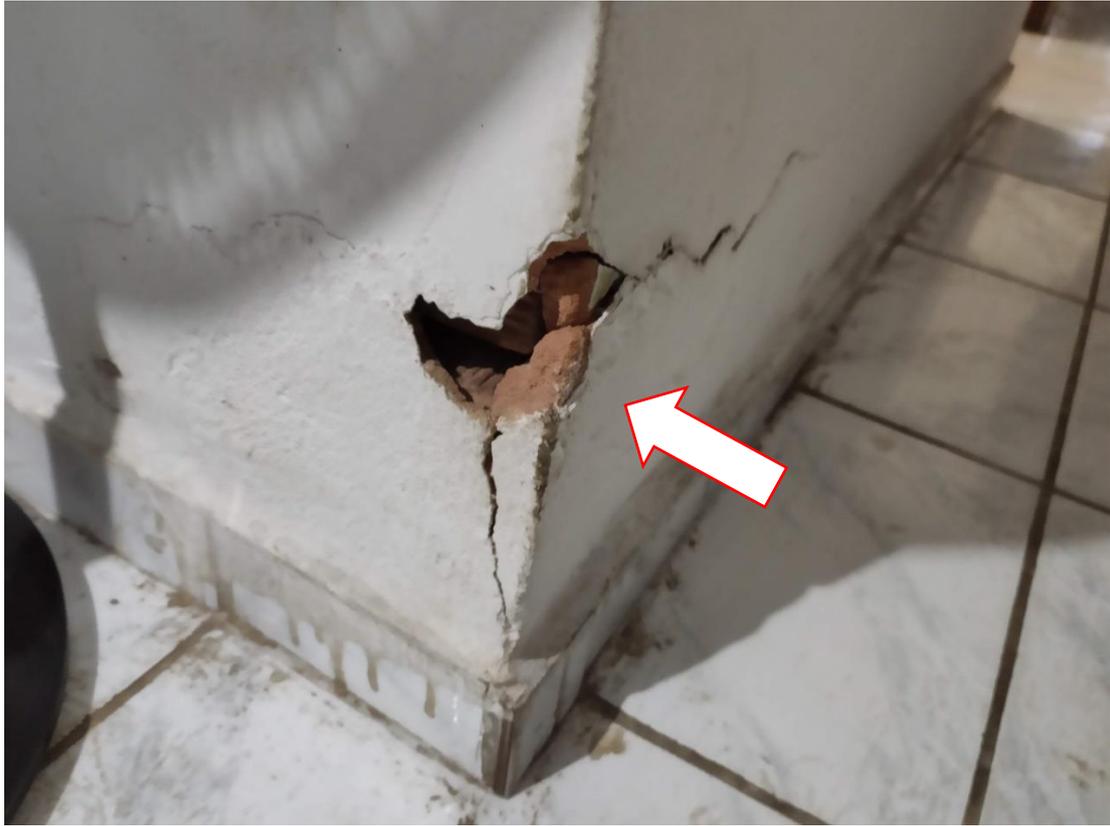
Manifestação Patológica n°146

- A edificação aparenta ter sido executada em alvenaria estrutural e apresenta um padrão construtivo de nível baixo.
- Trincas diagonais e verticas nas paredes;
- Rachaduras diagonais e verticais nas paredes;
- Rachaduras que atravessam de um lado ao outro da casa passando pelas paredes e piso;
- Moradores reportam que as rachaduras continuam aumentando.

A partir da análise das condições da edificação nº27, classifico quanto ao grau de risco como **CRÍTICO**, sem condições satisfatórias de habitabilidade e segurança com perda grave de desempenho e funcionalidade dos sistemas em geral, necessitando de intervenção imediata levando em consideração o risco à saúde e segurança dos usuários.

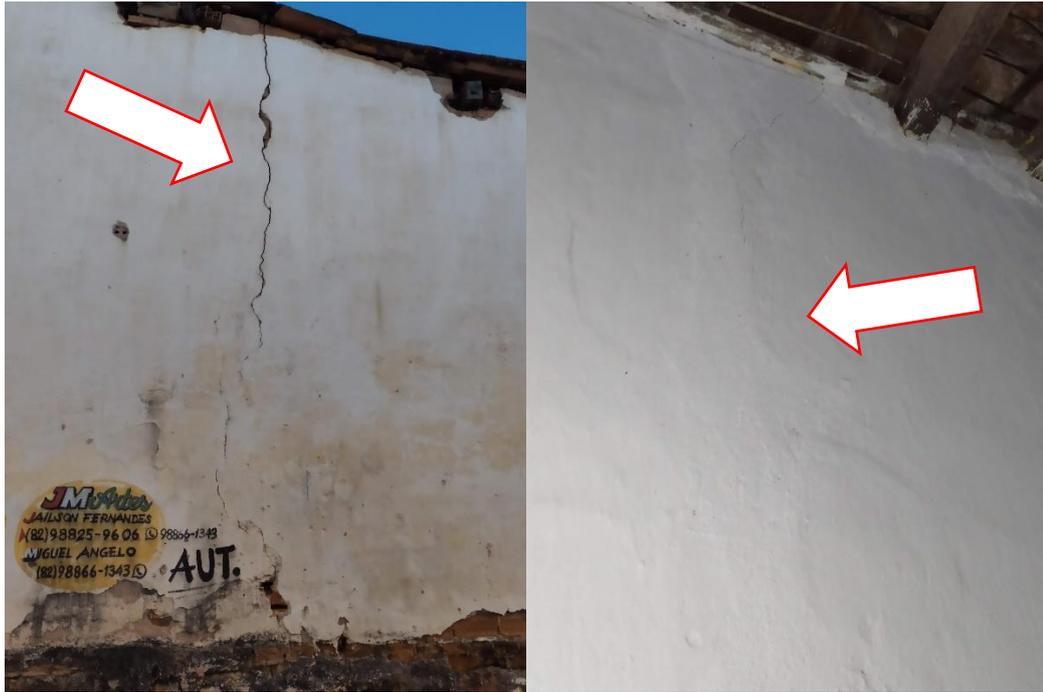
Manifestação Patológica n°157 e 158

A partir da análise individual das condições da edificação n°28, classifico quanto ao grau de risco como **CRÍTICO**, sem condições satisfatórias de habitabilidade e segurança com perda grave de desempenho e funcionalidade dos sistemas em geral, necessitando de intervenção imediata levando em consideração o risco à saúde e segurança dos usuários.

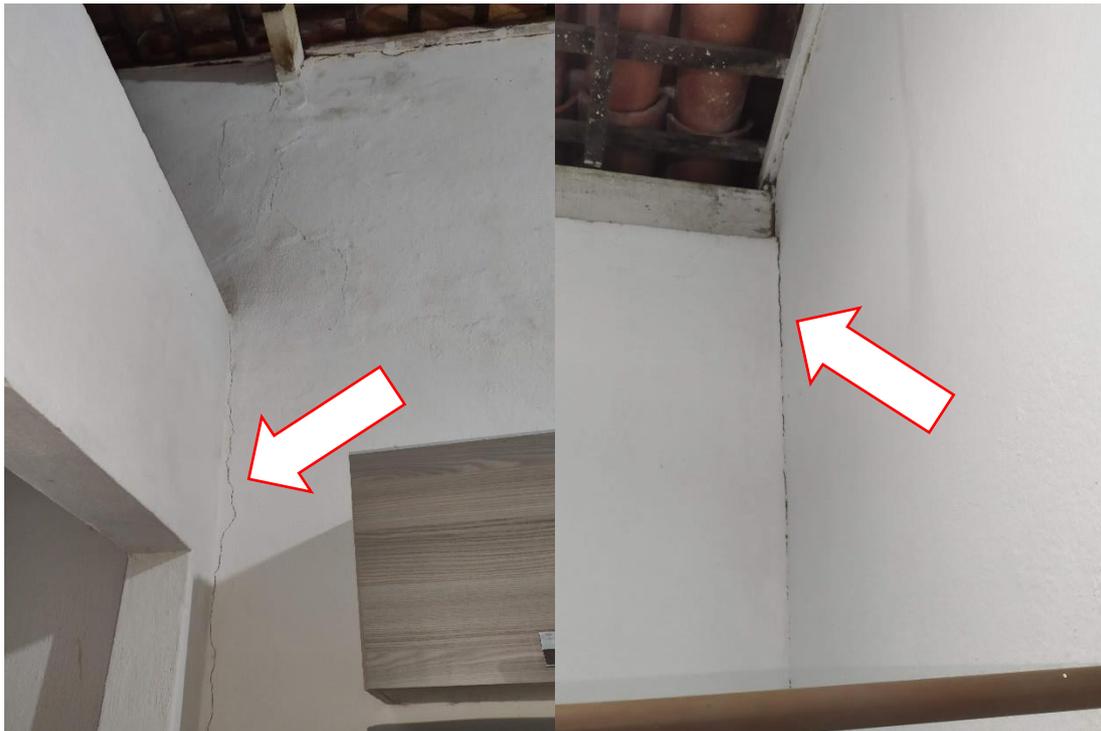
Manifestação Patológica nº 164 e 165

- A edificação aparenta ter sido executada em alvenaria estrutural e apresenta um padrão construtivo de nível baixo;
- Resquícios de trincas verticais e diagonais que os moradores tentaram reparar, mas que já estavam reabrindo;
- Moradores reportam que as rachaduras continuam aumentando.

A partir da análise das condições individuais da edificação nº29, classifico quanto ao grau de risco como **CRÍTICO**, sem condições satisfatórias de habitabilidade e segurança com perda grave de desempenho e funcionalidade dos sistemas em geral, necessitando de intervenção imediata levando em consideração o risco à saúde e segurança dos usuários.

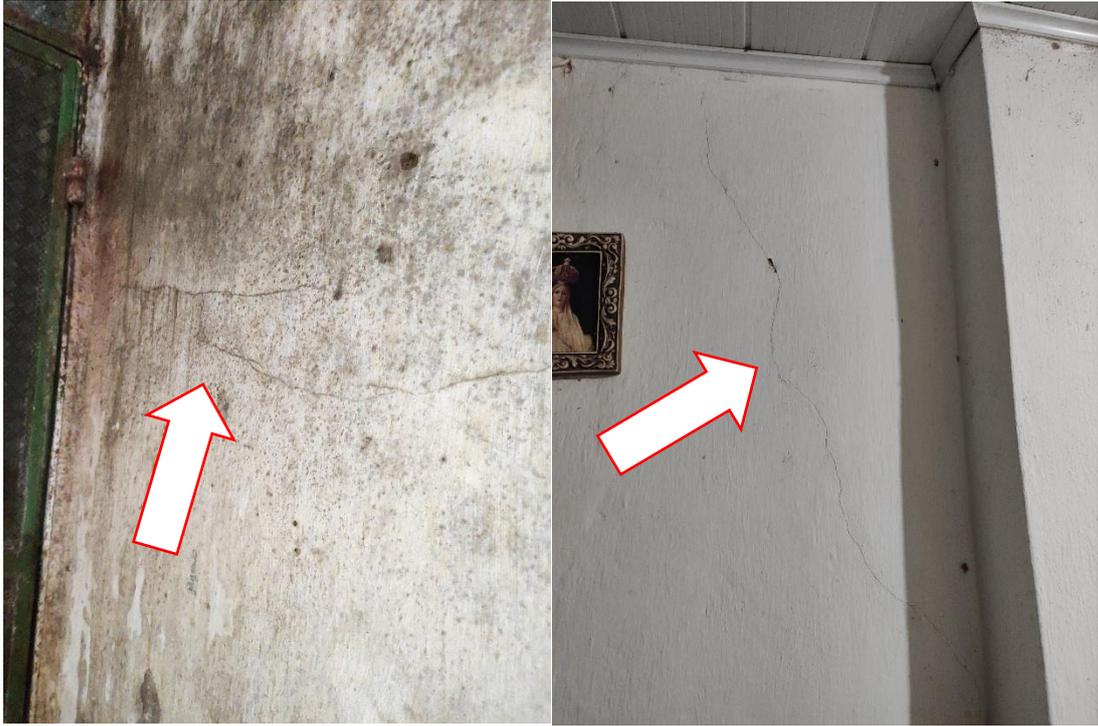
Manifestação Patológica n°167

- A edificação aparenta ter sido executada em alvenaria estrutural e apresenta um padrão construtivo de nível baixo;
- Trincas diagonais, verticais e horizontais em diversos pontos da edificação;
- Rachaduras diagonais, verticais e horizontais em uma das paredes;
- Moradores reportam que as rachaduras continuam aumentando.

A partir da análise das condições individuais da edificação nº30, classifico quanto ao grau de risco como **CRÍTICO**, sem condições satisfatórias de habitabilidade e segurança com perda grave de desempenho e funcionalidade dos sistemas em geral, necessitando de intervenção imediata levando em consideração o risco à saúde e segurança dos usuários.

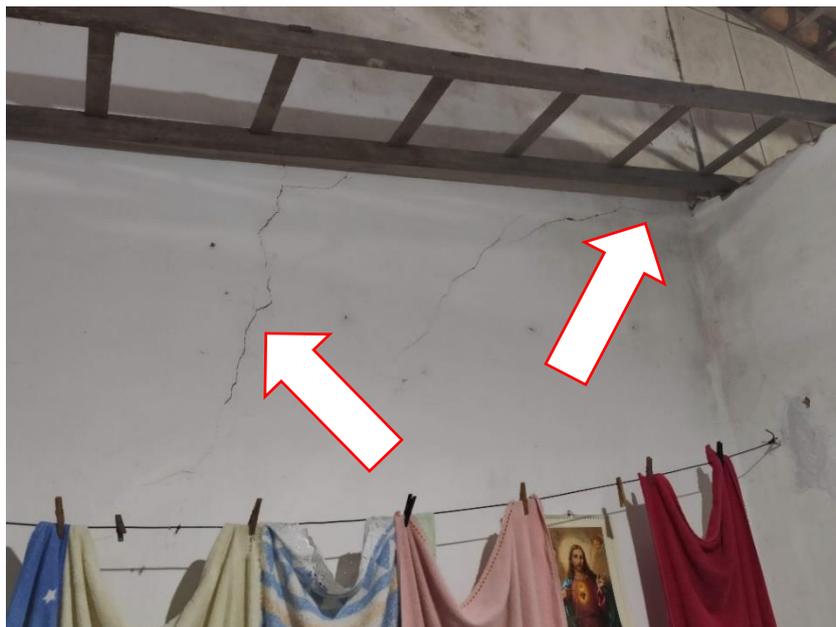
Manifestação Patológica nº 171

- A edificação aparenta ter sido executada em alvenaria estrutural e apresenta um padrão construtivo de nível baixo;
- Trincas diagonais e verticais em diversos pontos da edificação;
- Grandes rachaduras diagonais e verticais ao longo das paredes.

A partir da análise individual das condições da edificação nº31, classifico quanto ao grau de risco como **CRÍTICO**, sem condições satisfatórias de habitabilidade e segurança com perda grave de desempenho e funcionalidade dos sistemas em geral, necessitando de intervenção imediata levando em consideração o risco à saúde e segurança dos usuários.

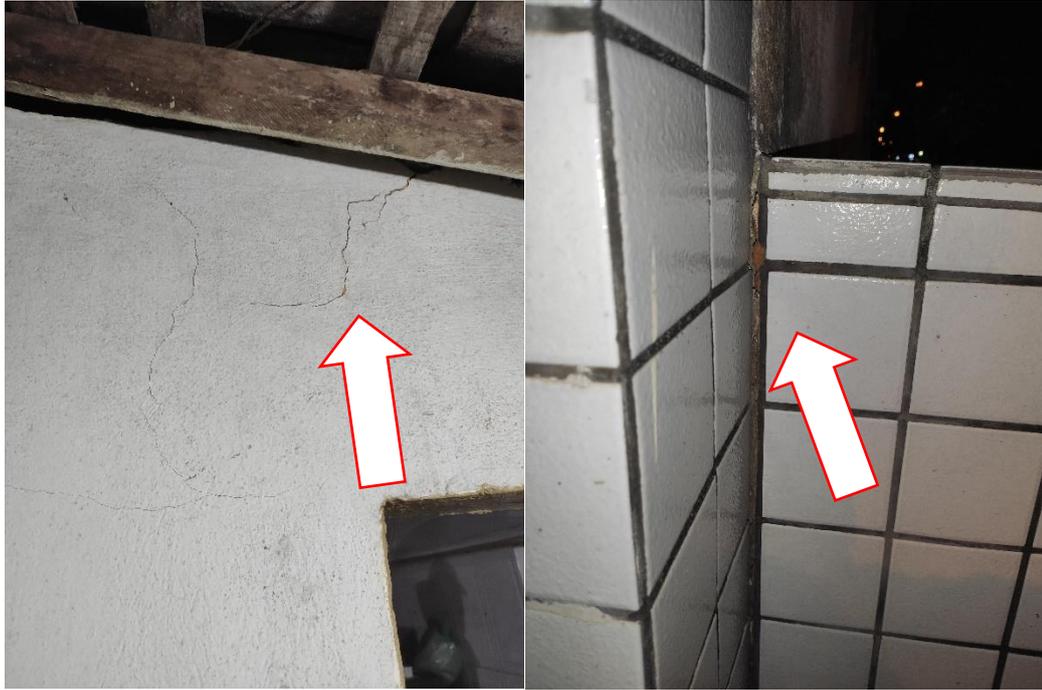
Manifestação Patológica n°180 e 181

- A edificação aparenta ter sido executada em alvenaria estrutural e apresenta um padrão construtivo de nível baixo.
- Fissuras verticais de cima a baixo em algumas paredes;
- Trincas diagonais em algumas paredes;
- Rachadura que separa a mureta da frente da casa.

A partir da análise individual das condições da edificação n°32, classifico quanto ao grau de risco como **CRÍTICO**, sem condições satisfatórias de habitabilidade e segurança com perda grave de desempenho e funcionalidade dos sistemas em geral, necessitando de intervenção imediata levando em consideração o risco à saúde e segurança dos usuários.

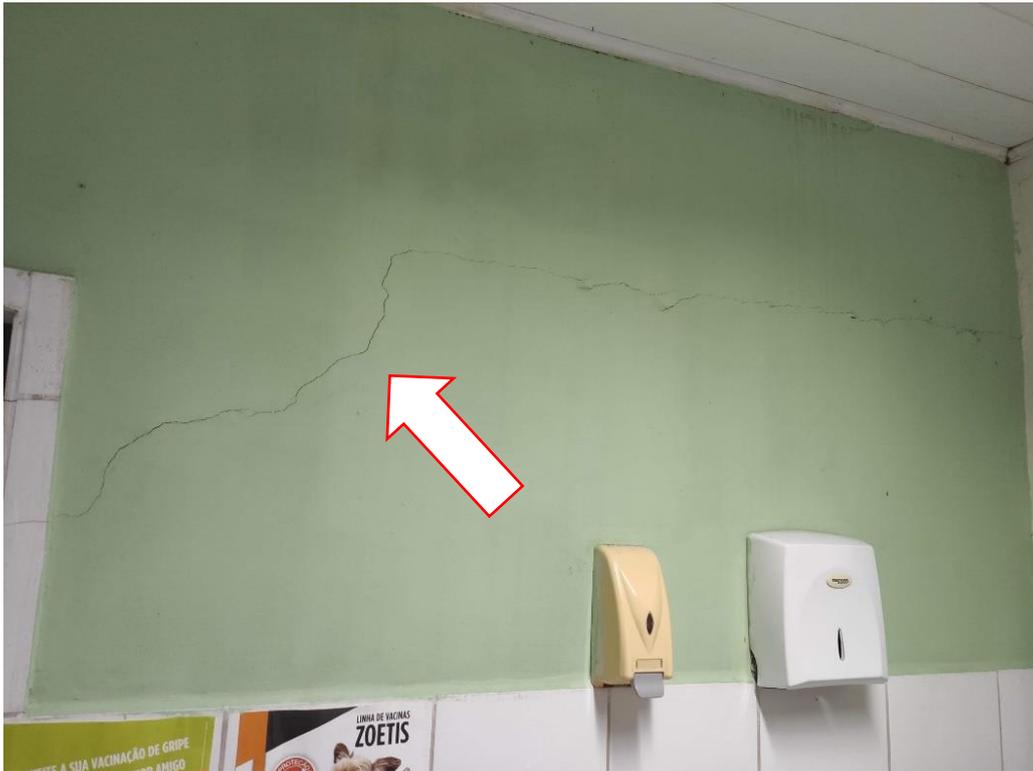
Manifestação Patológica n° 186

A partir da análise das condições da edificação n°33, classifico quanto ao grau de risco como **CRÍTICO**, sem condições satisfatórias de habitabilidade e segurança com perda grave de desempenho e funcionalidade dos sistemas em geral, necessitando de intervenção imediata levando em consideração o risco à saúde e segurança dos usuários.

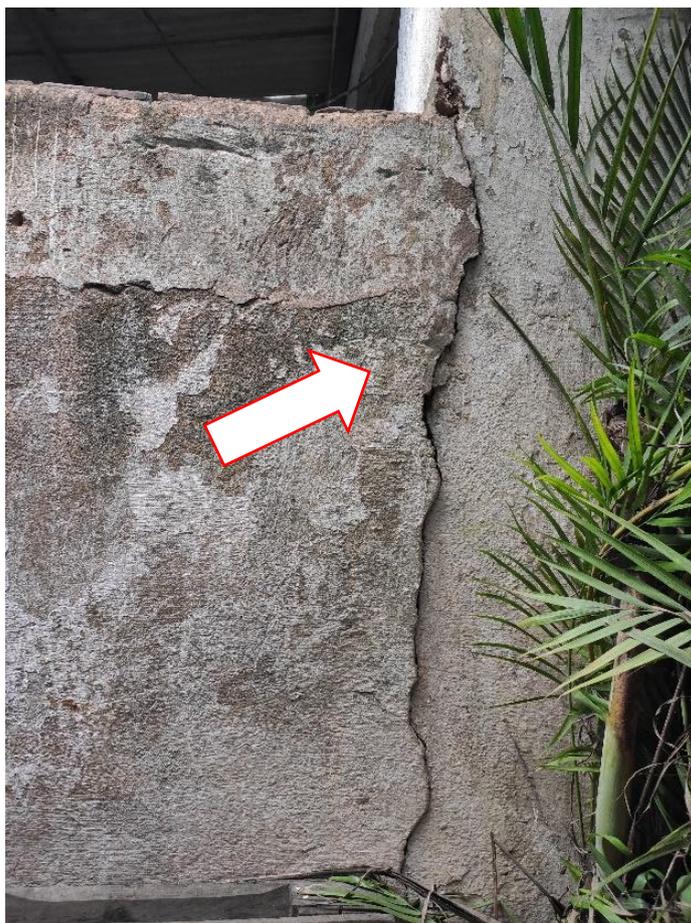
Manifestação Patológica n° 191

- A edificação aparenta ter sido executada em alvenaria estrutural e apresenta um padrão construtivo de nível baixo.
- Fissuras verticais na parede;
- Rachadura separando o muro de trás da edificação.

A partir da análise individual das condições da edificação n° 34, classifico quanto ao grau de risco como **REGULAR**, sem condições satisfatórias de uso, apresentando risco médio à segurança dos usuários com perda parcial de desempenho e funcionalidade do sistema em geral, necessitando de intervenção para sanar as irregularidades verificadas levando em consideração o risco à continuidade do fornecimento e à saúde e segurança dos usuários.

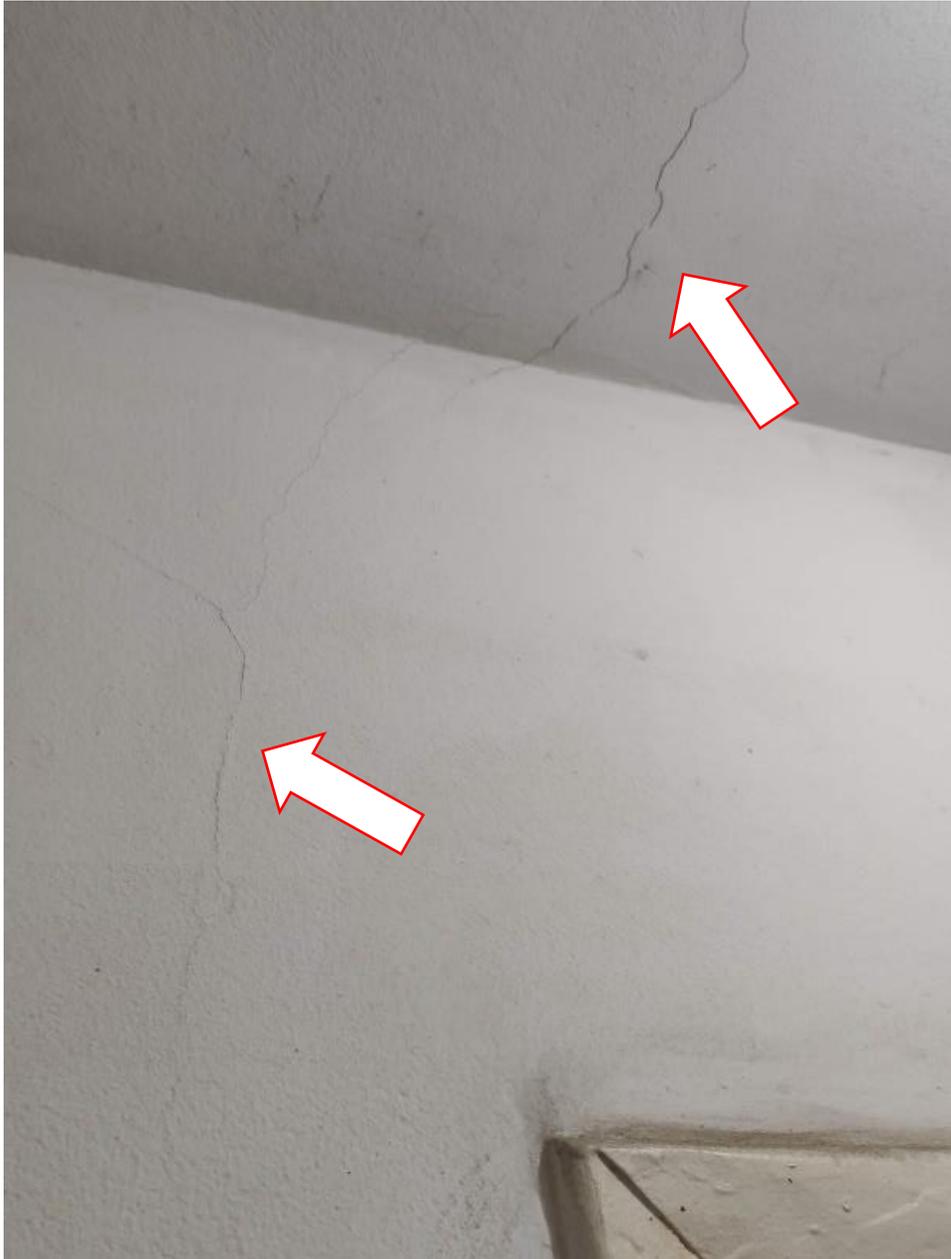
Manifestação Patológica nº 196

- A edificação aparenta ter sido executada em alvenaria estrutural e apresenta um padrão construtivo de nível baixo.
- Fissuras diagonais e verticais ao longo de diversos elementos construtivos da edificação;
- Fissuras que atravessam as paredes e o teto;
- Moradores reportaram estalos na edificação

A partir da análise individual das condições da edificação n° 35, classifico quanto ao grau de risco como **REGULAR**, sem condições satisfatórias de uso, apresentando risco médio à segurança dos usuários com perda parcial de desempenho e funcionalidade do sistema em geral, necessitando de intervenção para sanar as irregularidades verificadas levando em consideração o risco à continuidade do fornecimento e à saúde e segurança dos usuários.

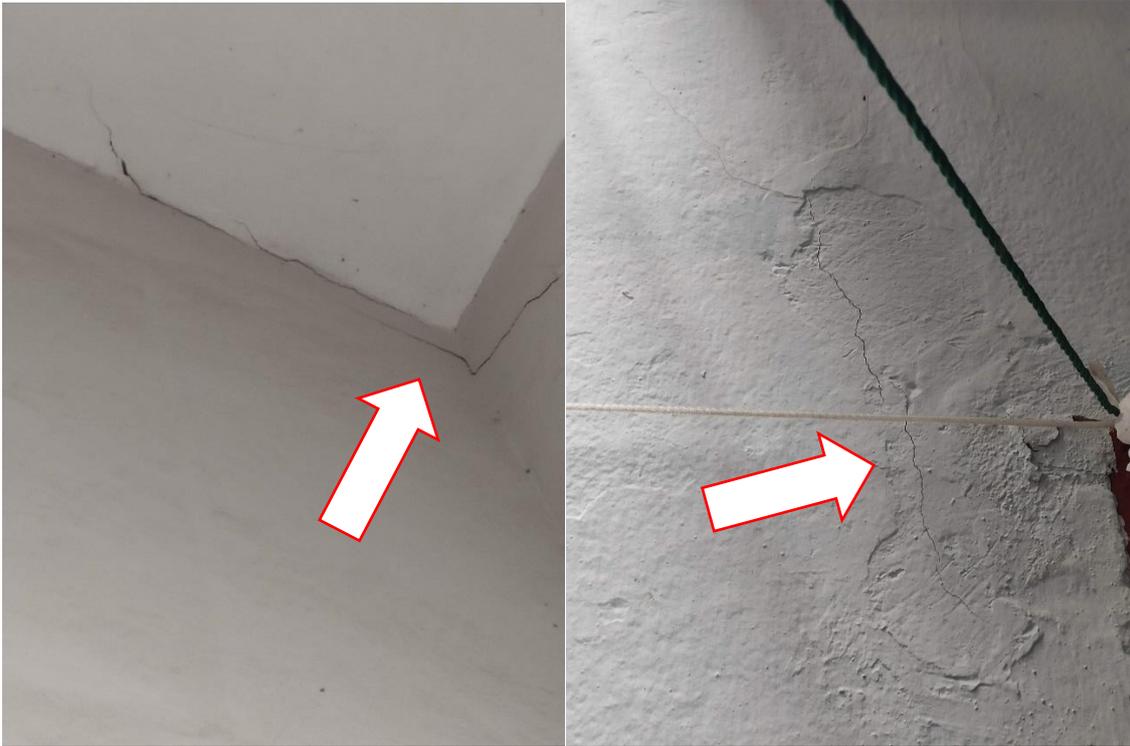
Manifestação Patológica n° 201 e 202

A partir da análise das condições da edificação nº36, classifico quanto ao grau de risco como **CRÍTICO**, sem condições satisfatórias de habitabilidade e segurança com perda grave de desempenho e funcionalidade dos sistemas em geral, necessitando de intervenção imediata levando em consideração o risco à saúde e segurança dos usuários.

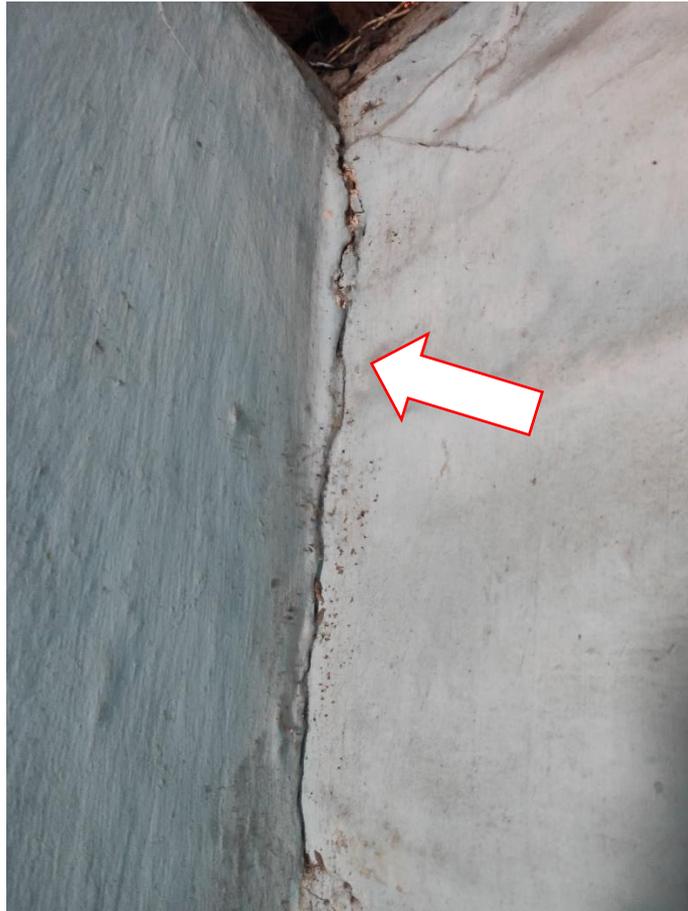
Manifestação Patológica nº 211

A partir da análise das condições da edificação nº38, classifico quanto ao grau de risco como **CRÍTICO**, sem condições satisfatórias de habitabilidade e segurança com perda grave de desempenho e funcionalidade dos sistemas em geral, necessitando de intervenção imediata levando em consideração o risco à saúde e segurança dos usuários.

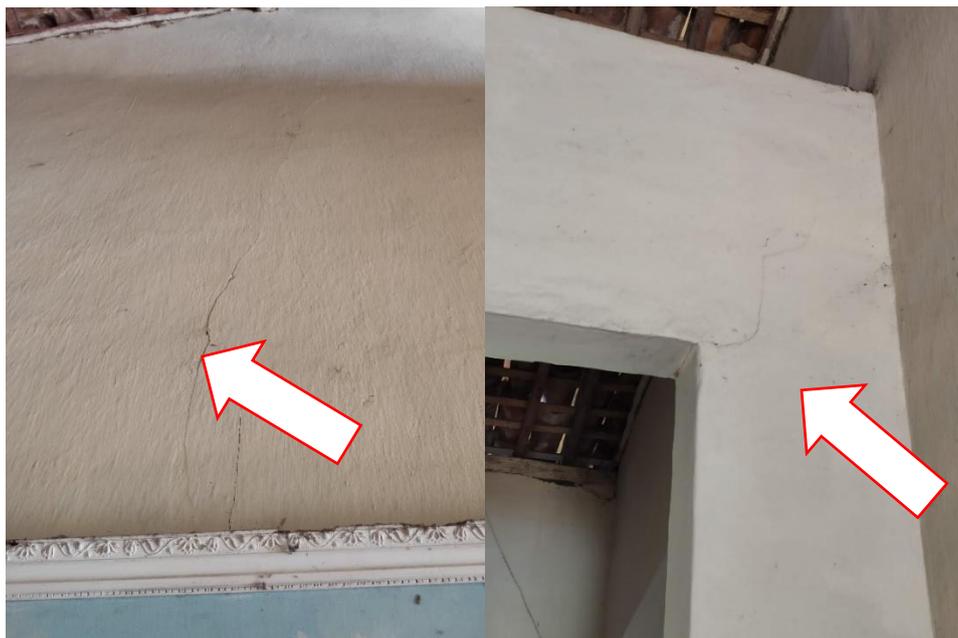
Manifestação Patológica nº 220 e 221

- A edificação aparenta ter sido executada em alvenaria estrutural e apresenta um padrão construtivo de nível baixo.
- Fissuras verticais e diagonais que cruzam paredes inteiras;
- Moradores reportaram ouvir estalos na edificação.

A partir da análise individual das condições da edificação n° 38, classifico quanto ao grau de risco como **REGULAR**, sem condições satisfatórias de uso, apresentando risco médio à segurança dos usuários com perda parcial de desempenho e funcionalidade do sistema em geral, necessitando de intervenção para sanar as irregularidades verificadas levando em consideração o risco à continuidade do fornecimento e à saúde e segurança dos usuários.

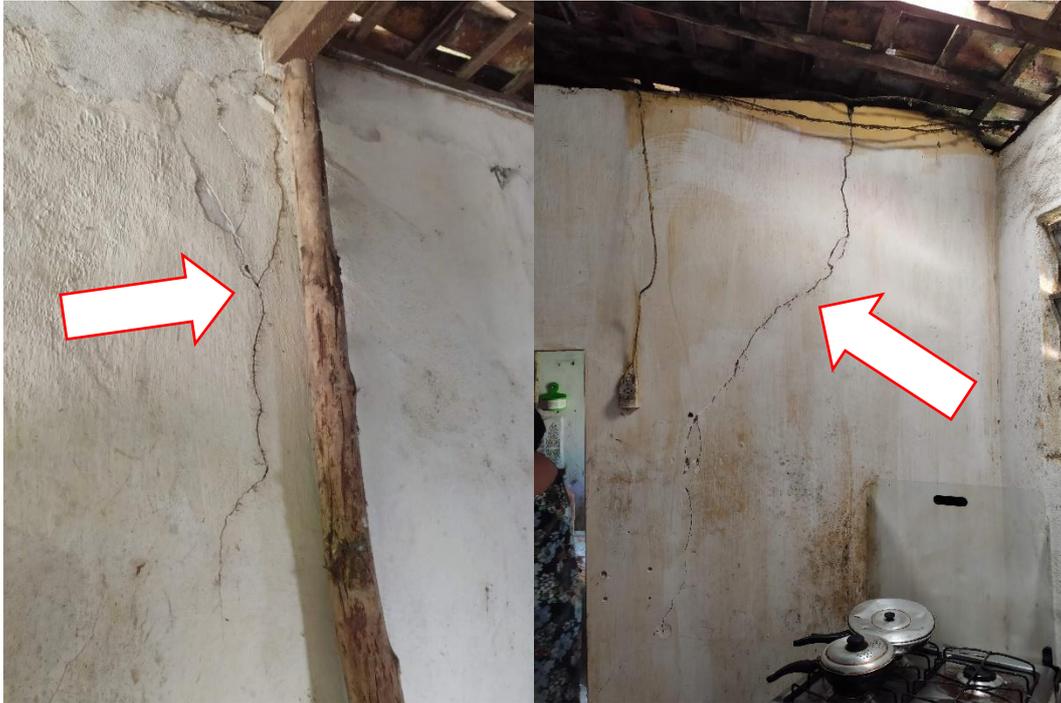
Manifestação Patológica n° 225 e 226

A partir da análise das condições da edificação nº39, classifico quanto ao grau de risco como **CRÍTICO**, sem condições satisfatórias de habitabilidade e segurança com perda grave de desempenho e funcionalidade dos sistemas em geral, necessitando de intervenção imediata levando em consideração o risco à saúde e segurança dos usuários.

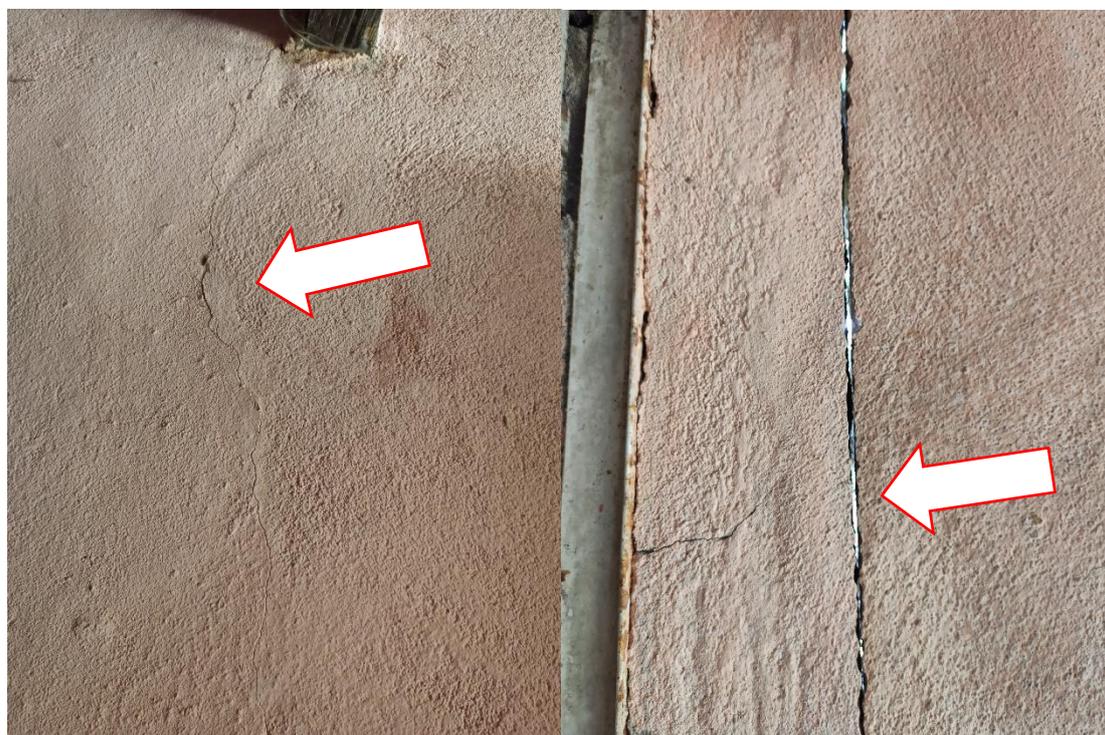
Manifestação Patológica n° 231 e 232

A partir da análise das condições da edificação n°40, classifico quanto ao grau de risco como **CRÍTICO**, sem condições satisfatórias de habitabilidade e segurança com perda grave de desempenho e funcionalidade dos sistemas em geral, necessitando de intervenção imediata levando em consideração o risco à saúde e segurança dos usuários.

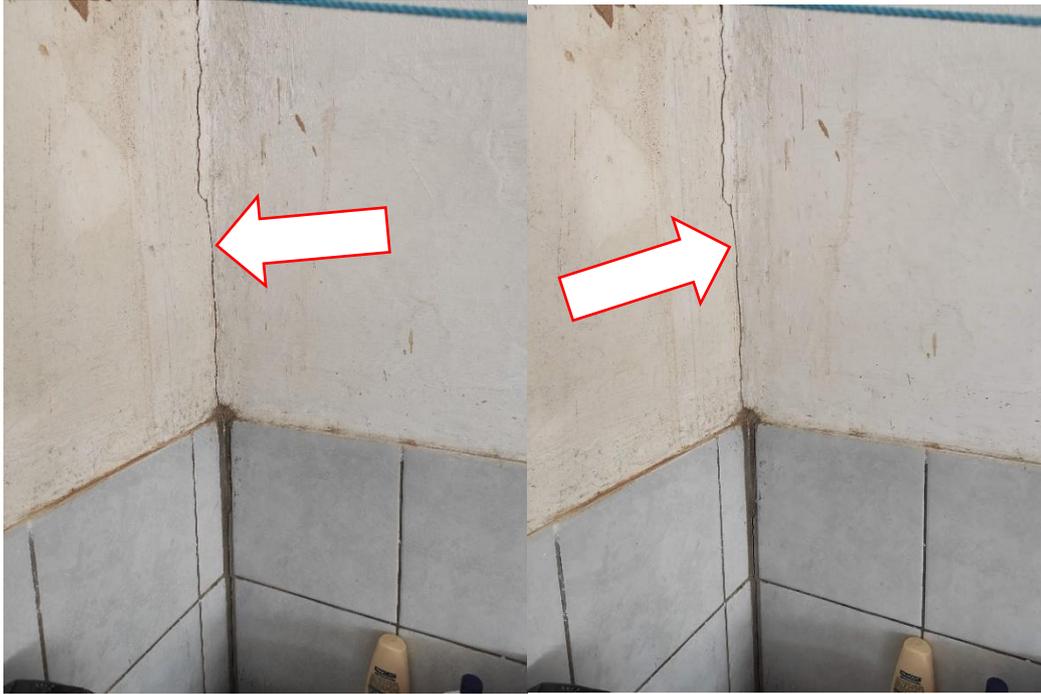
Manifestação Patológica n° 237 e 238

- A edificação aparenta ter sido executada em alvenaria estrutural e apresenta um padrão construtivo de nível baixo.
- Rachaduras diagonais que se mostram através do revestimento cerâmico das paredes;
- Trincas verticais nas divisões das paredes;
- Moradores reportar ouvir estalos na edificação;

A partir da análise individual das condições da edificação n° 41, classifico quanto ao grau de risco como **REGULAR**, sem condições satisfatórias de uso, apresentando risco médio à segurança dos usuários com perda parcial de desempenho e funcionalidade do sistema em geral, necessitando de intervenção para sanar as irregularidades verificadas levando em consideração o risco à saúde e segurança dos usuários.

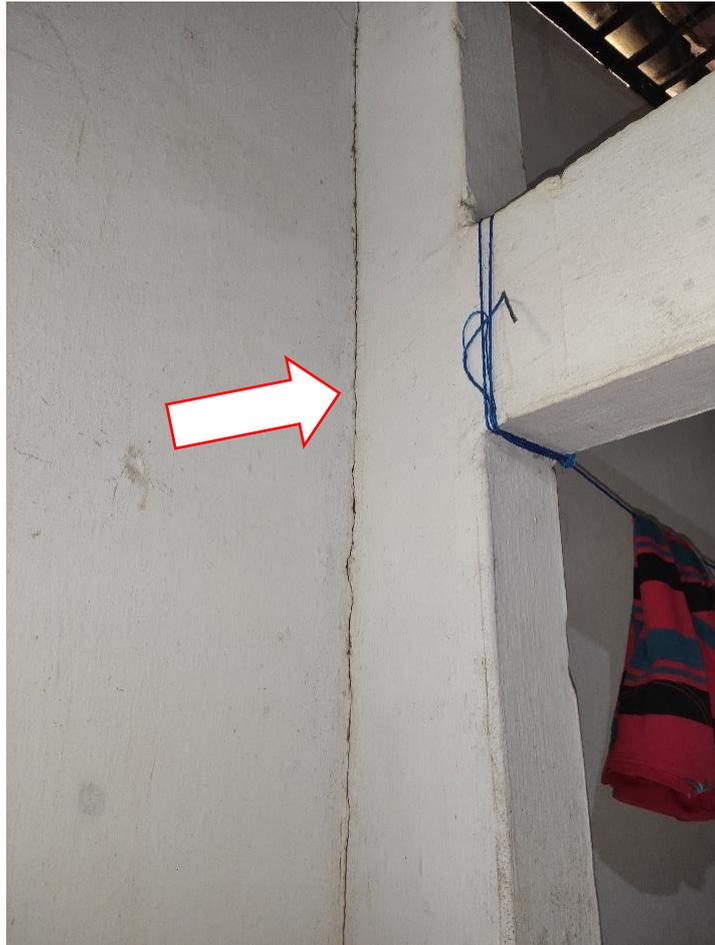
Manifestação Patológica n° 241

A partir da análise individual das condições da edificação n° 42, classifico quanto ao grau de risco como **REGULAR**, sem condições satisfatórias de uso, apresentando risco médio à segurança dos usuários com perda parcial de desempenho e funcionalidade do sistema em geral, necessitando de intervenção para sanar as irregularidades verificadas levando em consideração o risco à saúde e segurança dos usuários.

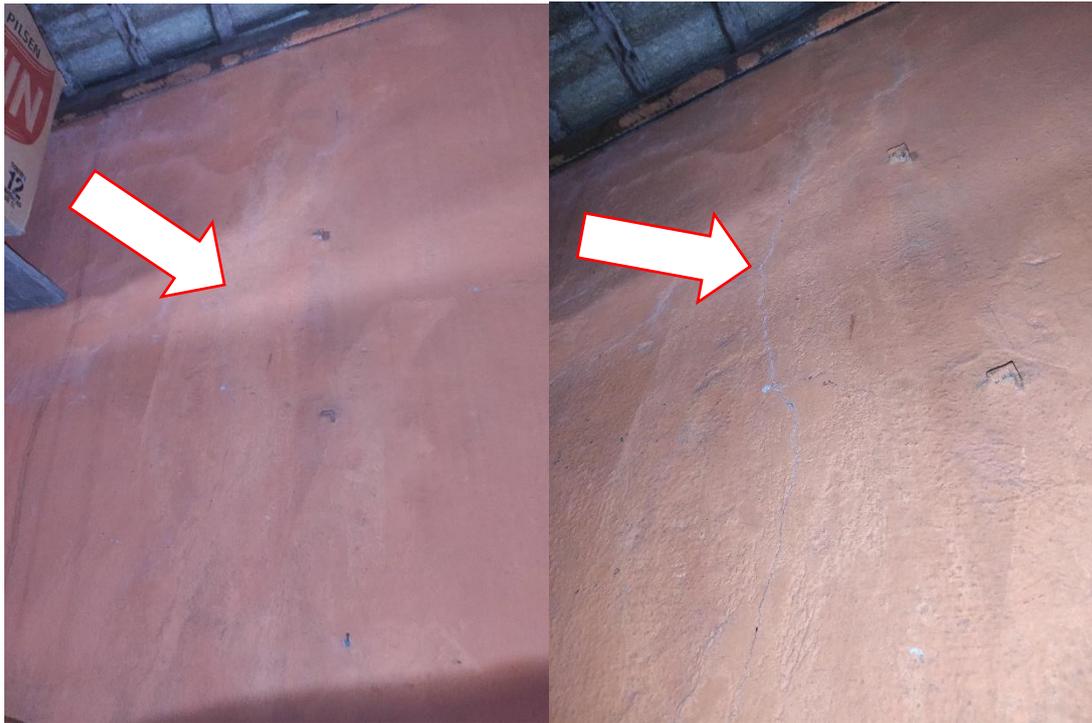
Manifestação Patológica n° 244 e 245

- A edificação aparenta ter sido executada em alvenaria estrutural e apresenta um padrão construtivo de nível baixo.
- Fissuras verticais e diagonais;
- Trincas verticais e diagonais;
- Moradores reportam ouvir estalos na edificação.

A partir da análise das condições da edificação n°43, classifico quanto ao grau de risco como **REGULAR**, sem condições satisfatórias de uso, apresentando risco médio à segurança dos usuários com perda parcial de desempenho e funcionalidade do sistema em geral, necessitando de intervenção para sanar as irregularidades verificadas levando em consideração o risco à saúde e segurança dos usuários.

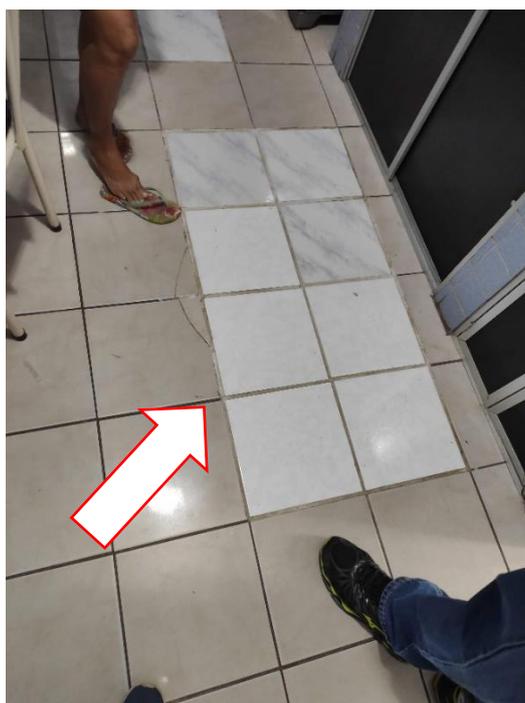
Manifestação Patológica nº 249

- A edificação aparenta ter sido executada em alvenaria estrutural e apresenta um padrão construtivo de nível baixo.
- Moradores reportaram o afundamento recorrente do piso, eles consertam e o piso volta a afundar;
- Rachaduras no piso;
- Trincas verticais e diagonais nas paredes;
- Rachaduras verticais e diagonais nas paredes;
- Moradores reportaram ouvir estalos na edificação;
- Resquícios de rachaduras que os moradores já tentaram consertar, mas que continuam abrindo rapidamente.

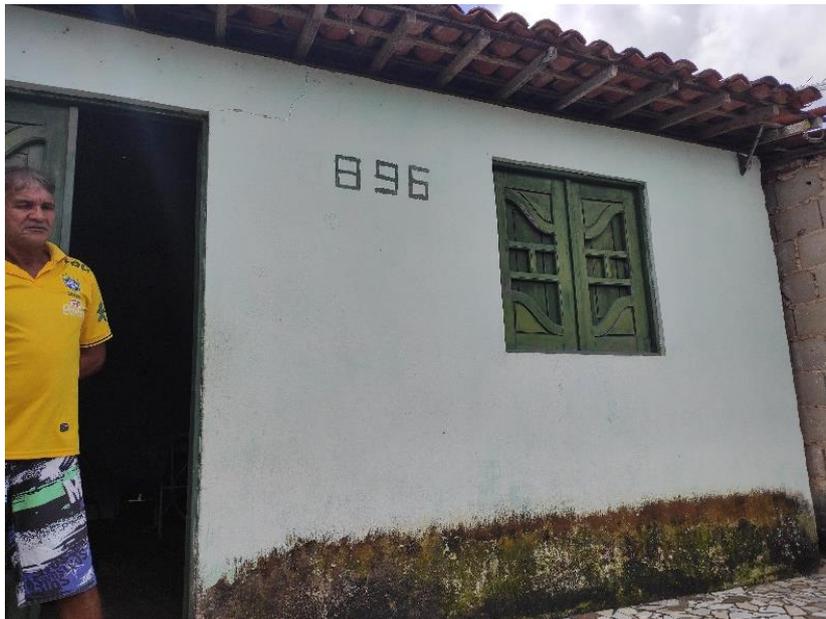
Fachada da Casa nº 45

Localizada na Rua Tobias Barreto nº 896, a casa pertence a Sr. José Alves dos Santos que afirma que a casa foi construída há cerca de 15 anos, a mesma afirma que sua casa nunca apresentou nenhum tipo de trinca até que, há cerca de 24 meses, a edificação começou a trincar.
