LAUDO TÉCNICO DE INSPEÇÃO

Flexal de Baixo e Flexal de Cima

Engº Civil ALEC MOURA SAMPAIO - CREA/AL nº 2206609/2018

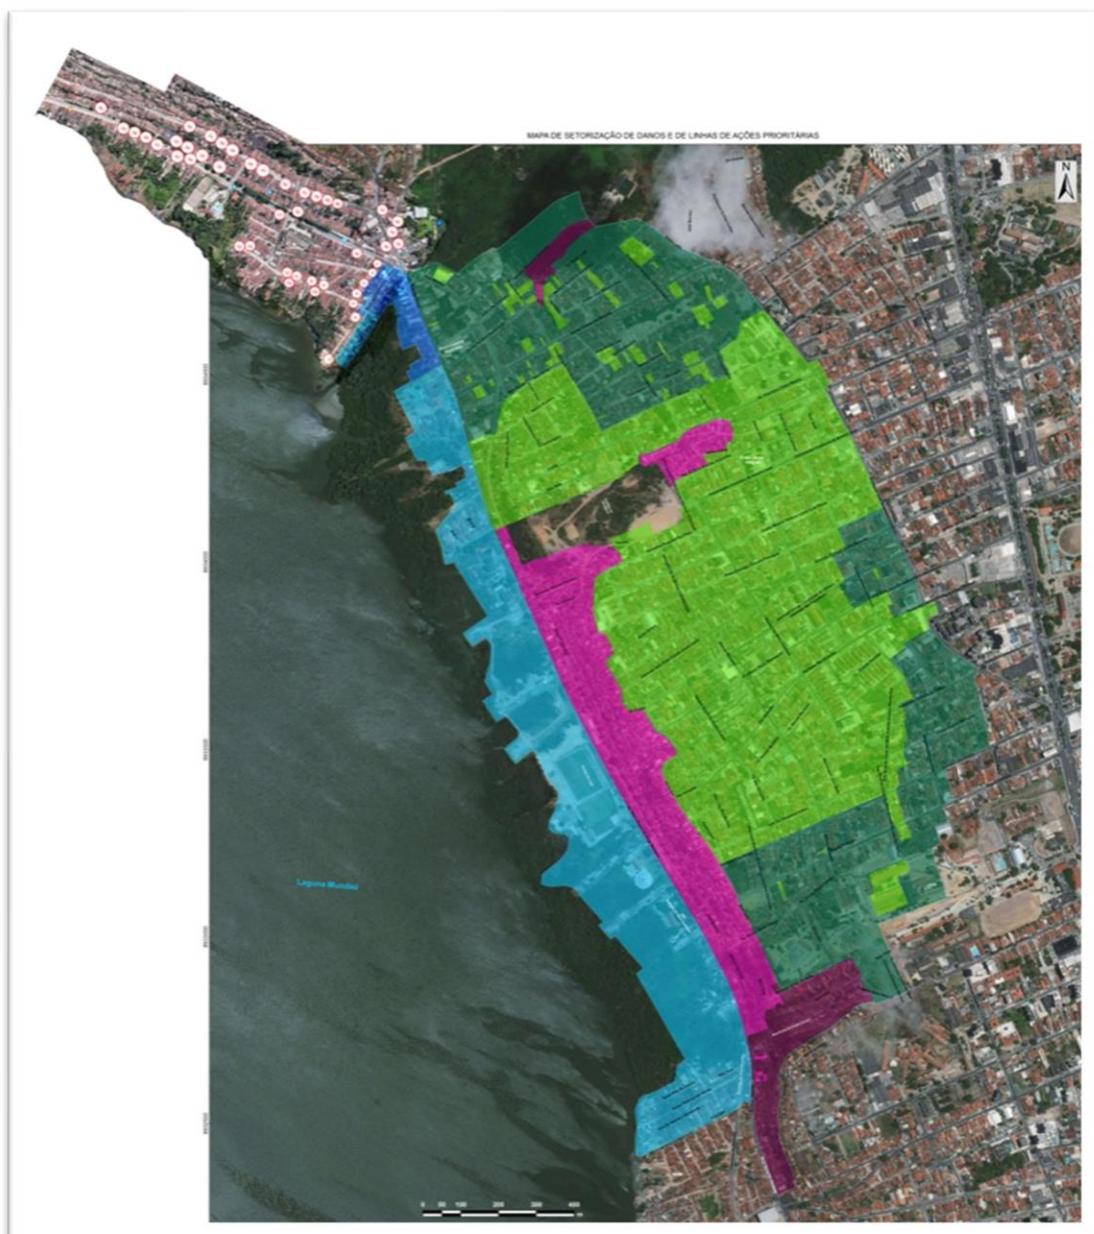
Mapa nº 2

A zona de risco demarcada pelo mapa citado termina englobando um trecho da Rua Santo Amaro, rua esta que marca o início do Flexal de baixo, onde estão localizadas as edificações nº6 e nº 7. A seguir, podemos ver uma colagem sobreposta do mapa nº 1 com o mapa de setorização de danos e de linhas de ações prioritárias.

Considerando as zonas de risco demarcadas pelo mapa de setorização de danos e de linhas de ações prioritárias, é possível observar o nível de extrema proximidade de uma área que apresenta graves problemas geológicos com as comunidades do Flexal de Baixo e Flexal de Cima, onde foram realizadas as inspeções.

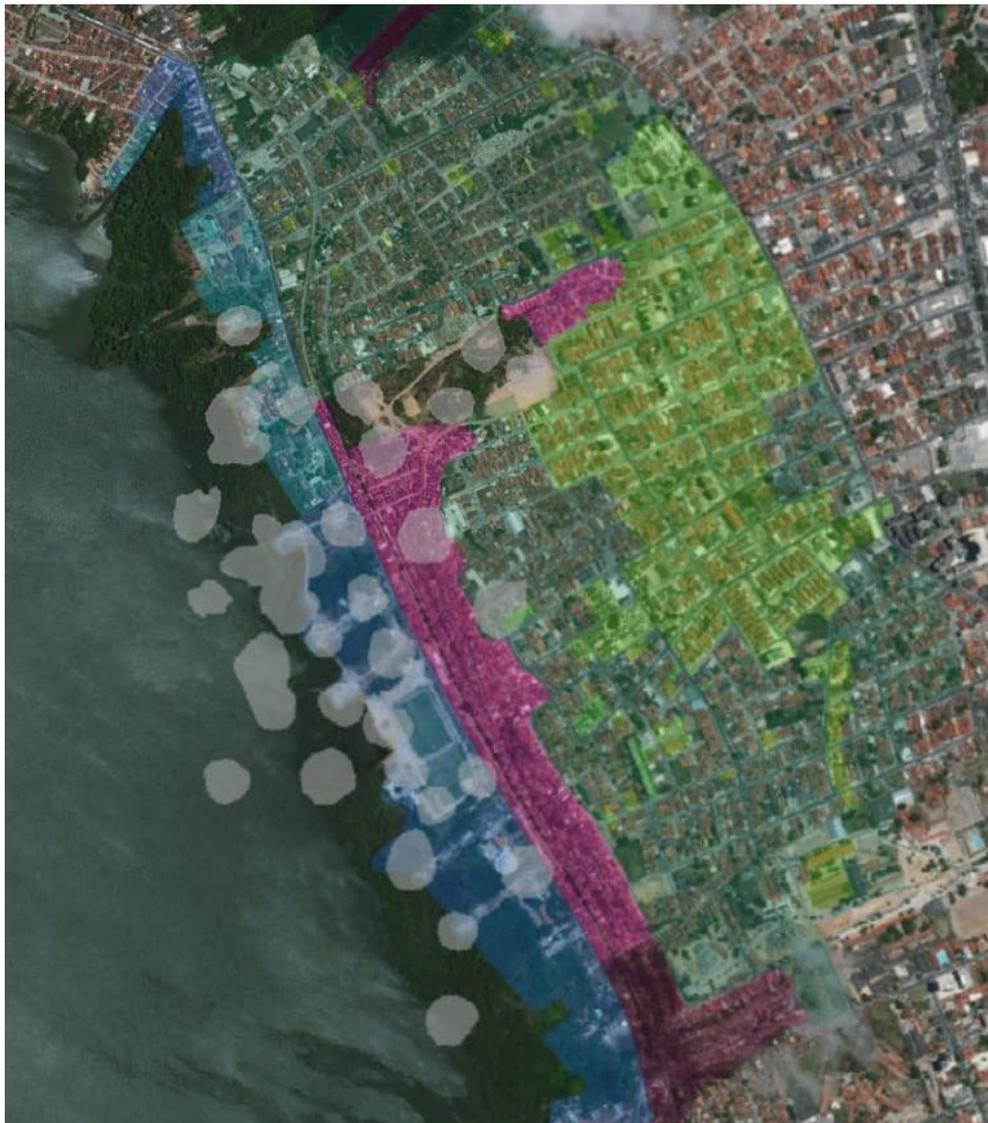
Mapa nº 3

Segundo estudos realizados pela CPRM, a causa dos graves problemas de solo que assolam os bairros são os colapsos das minas de salgema que se situam abaixo deles (minas marcadas em cinza no mapa nº 3).

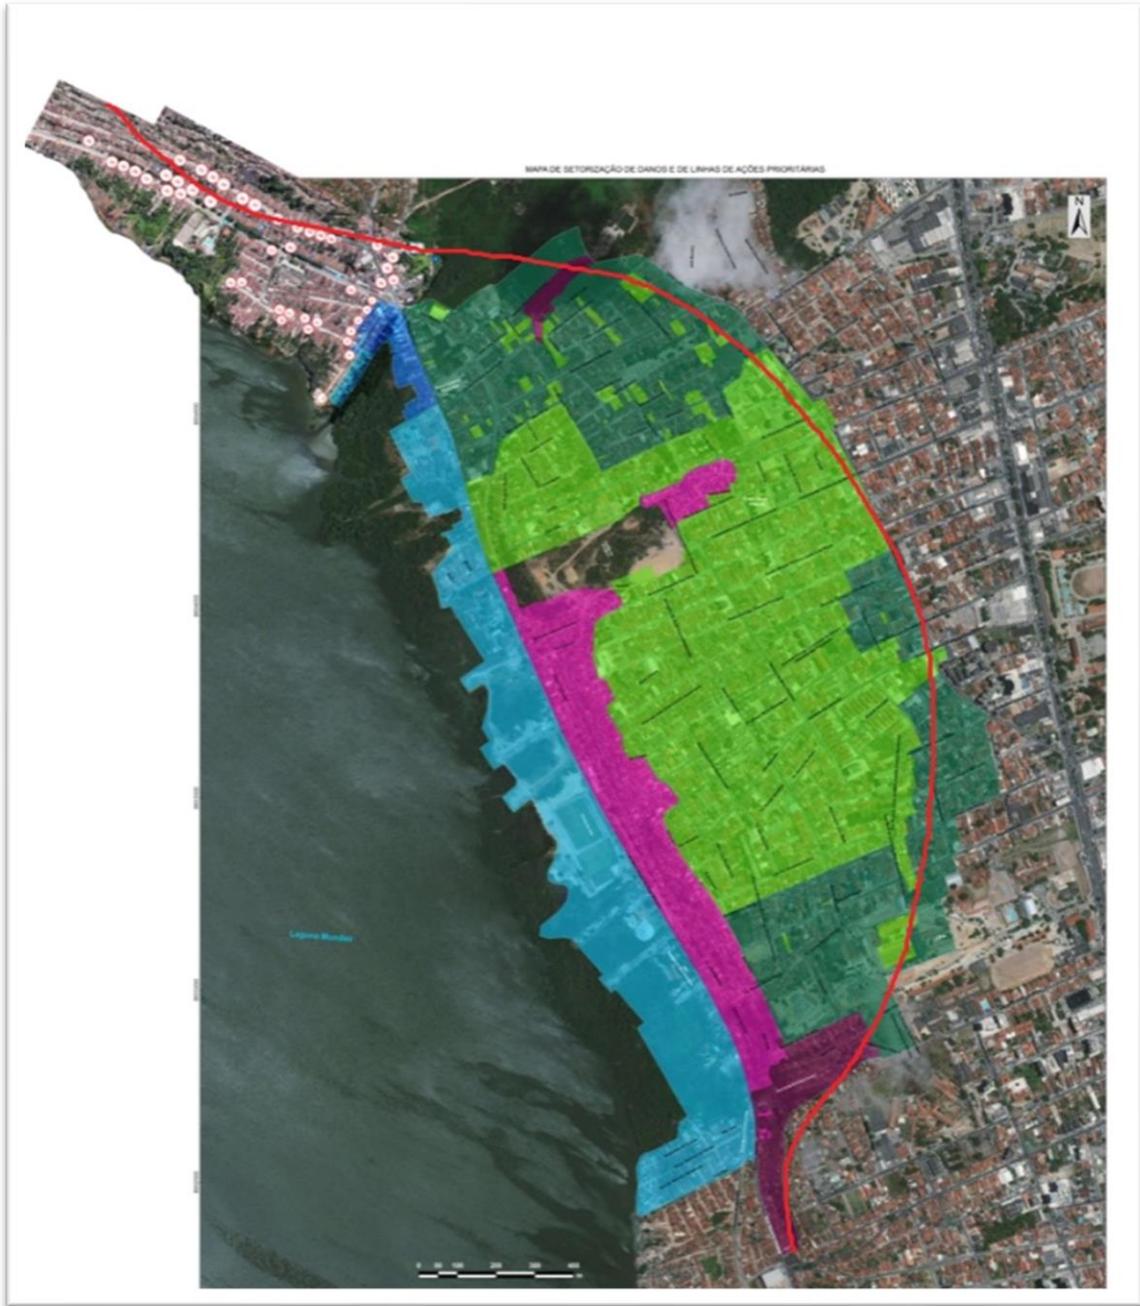
Mapa nº 4

O colapso dessas minas, de acordo com o mapa de setorização de danos e de linhas de ações prioritárias, gerou um padrão em forma de arco, o que sugere que esse arco pode se estender às comunidades do Flexal de Baixo e Flexal de Cima.

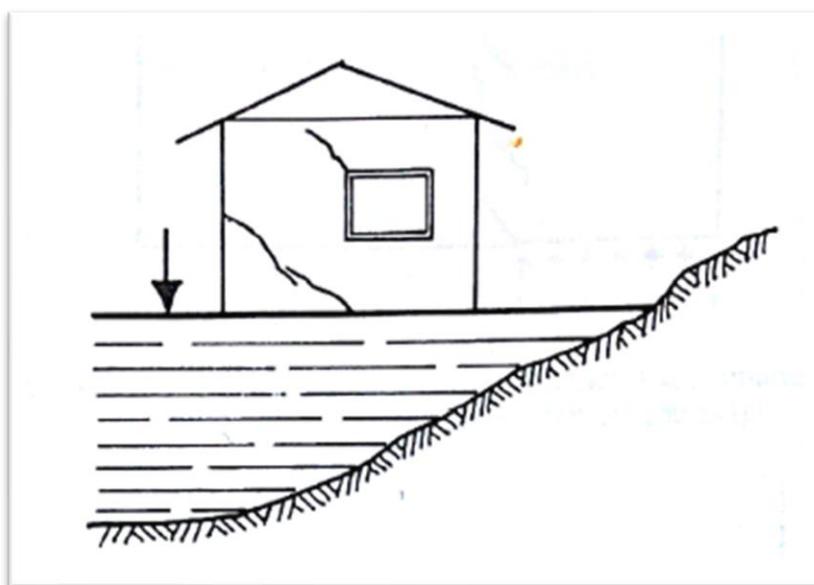
Exemplo n° 1

A partir da inspeção visual dos elementos construtivos das edificações inspecionadas, é possível associar a imensa maioria das manifestações patológicas identificadas à **Recalques de Fundação**. A seguir alguns exemplos de manifestações patológicas causadas por recalque de fundações retirados do livro *Trincas em Edifícios* do autor Ercio Thomaz, à título de comparação:

Apresentaram esse tipo de manifestação patológica as edificações de número:

1, 2, 3, 5, 6, 7, 8, 9, 10, 12, 13, 14, 15, 16, 17, 18, 19, 20, 21, 22, 23, 24, 25, 26, 27, 28, 29, 30, 31, 32, 33, 34, 35, 37, 38, 39, 40, 41, 42, 43 e 44.

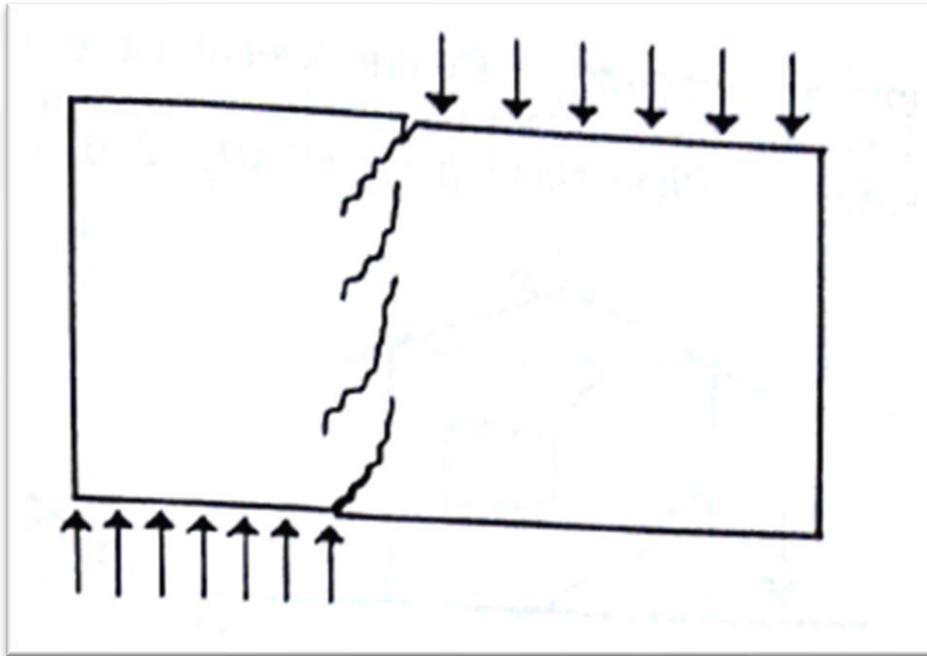
Exemplo n° 2

Apresentaram esse tipo de manifestação patológica as edificações de número:
1, 2, 3, 5, 8, 9, 13, 16, 17, 18, 19, 20, 24, 25, 26, 27, 30, 31, 32, 33, 35, 36, 38, 39, 40,
43 e 44.

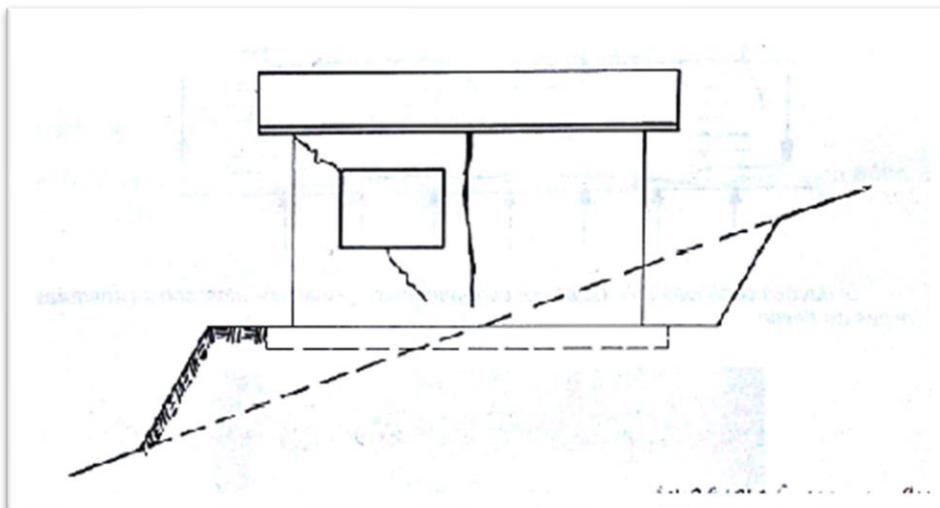
Exemplo n° 3

Apresentaram esse tipo de manifestação patológica as edificações de número:
3, 5, 8, 9, 10, 11, 12, 13, 14, 15, 17, 18, 19, 21, 22, 23, 24, 25, 26, 27, 28, 29, 30, 31, 32,
33, 34, 35, 36, 37, 38, 39, 40, 41, 42, 43, 44 e 45.

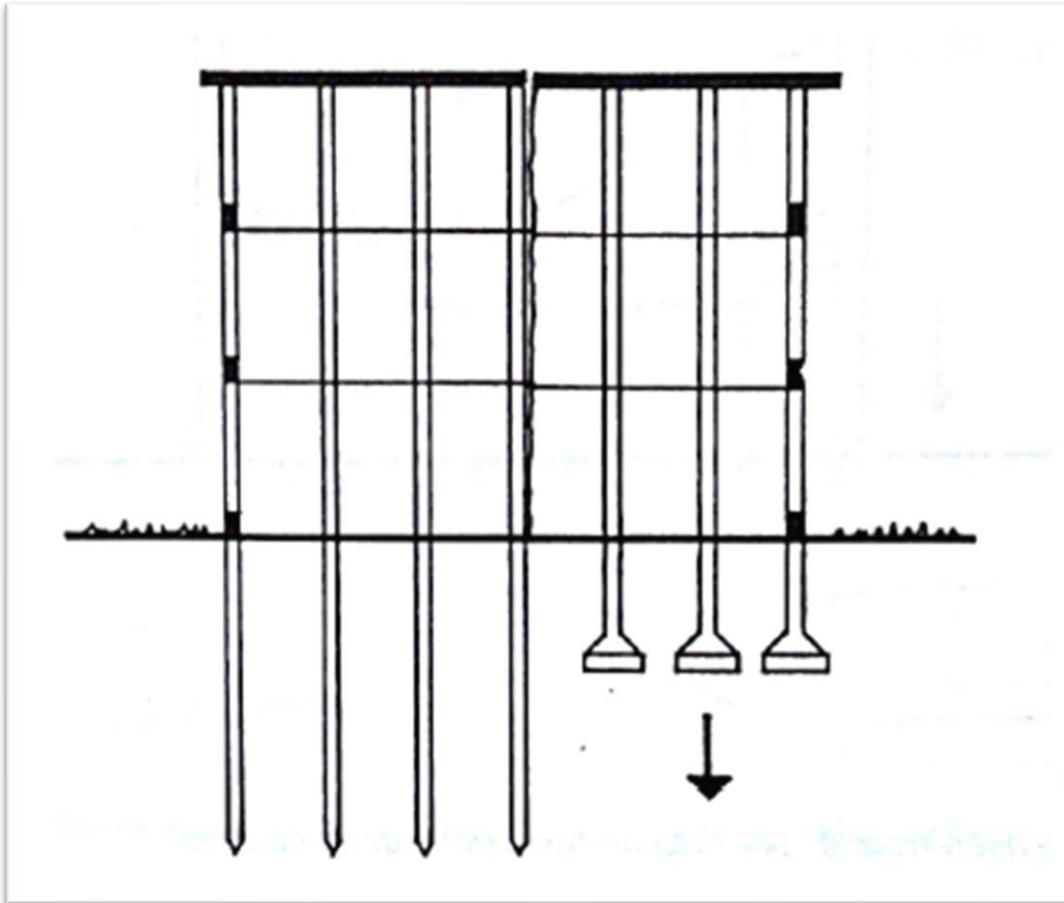
Exemplo nº 7

Apresentaram esse tipo de manifestação patológica as edificações de número:
